El singular incidente ocurrido en pleno vuelo a un BAC 1-11 de la British Airways el 10 de junio de 1990

MARTÍN CUESTA ALVAREZ
Ingeniero Aeronáutico

DESPENDIMIENTO de la ventanilla frontal izquierda del "cockpit" del avión, y la expulsión súbita del Comandante, a través del hueco de esa ventanilla.

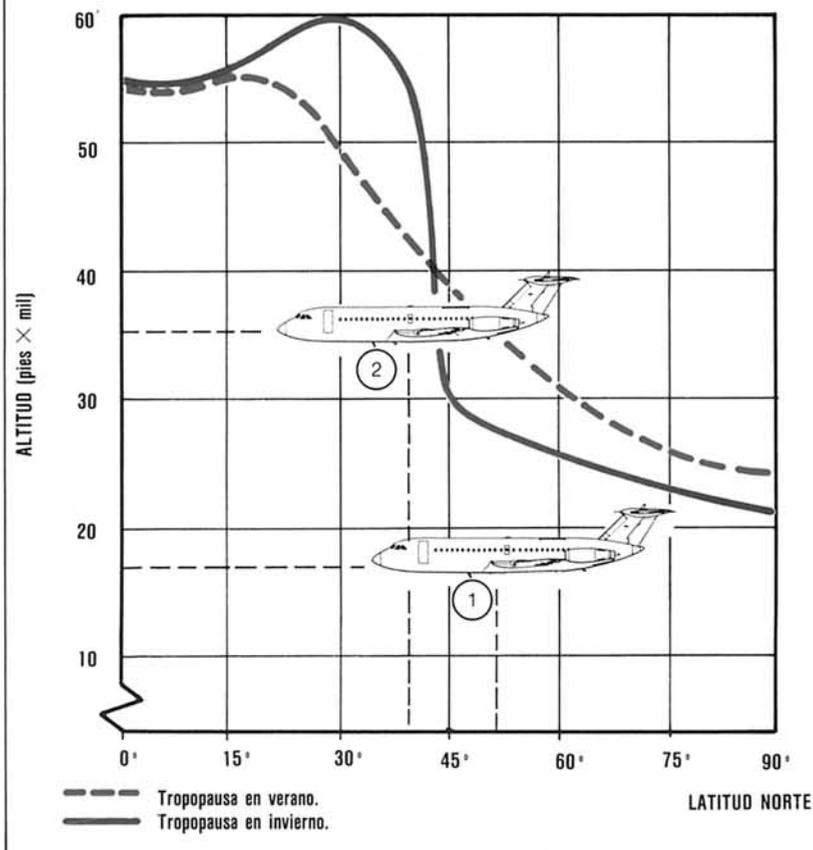
FIG. 2

- ① Latitud y altitud a la que ocurrió el suceso.
- ② Idem si hubiera alcanzado la altura de crucero y sobrevolara Madrid.

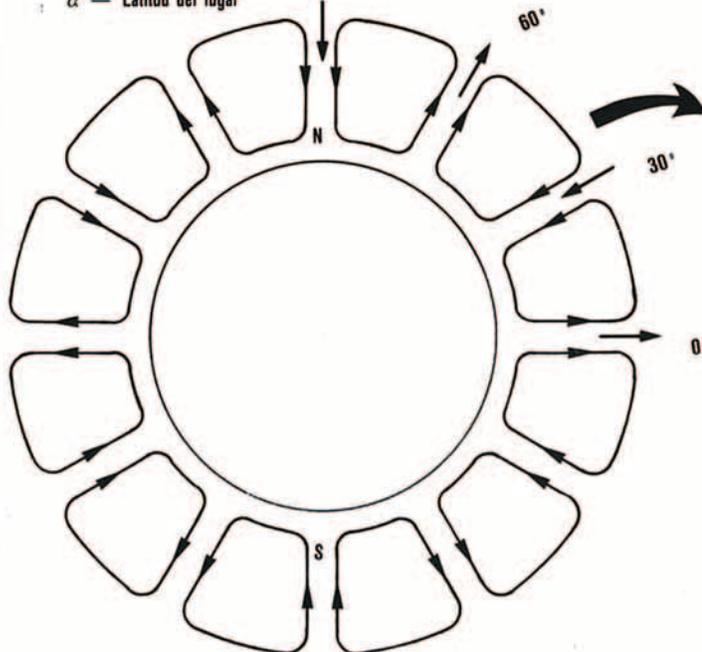
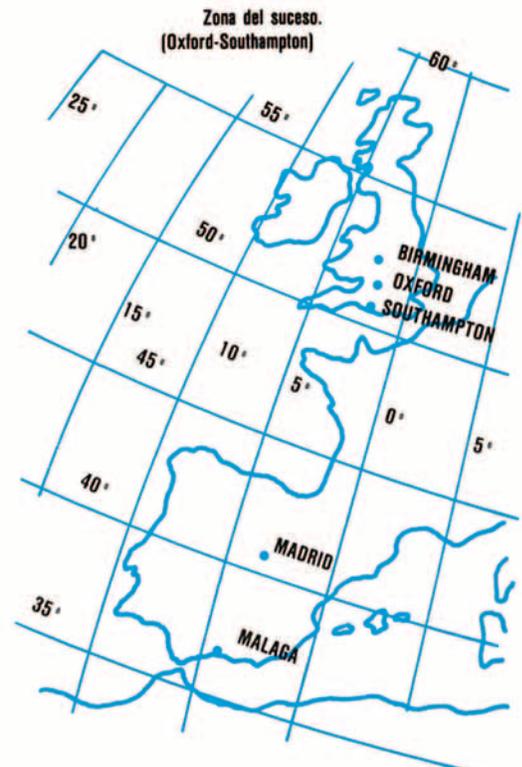
FIG. 3

Hemos traído aquí esta referencia vulcanológica-aeronáutica porque no olvidemos la ubicación de la zona del incidente del BAC 1-11, cuando sobrevolaba la extensa zona industrial al Sur de Birmingham y la emisión de partículas que pueden ascender rápidamente en esta época del año, como hemos

tratado de exponer simplificada-mente en la fig. 3.

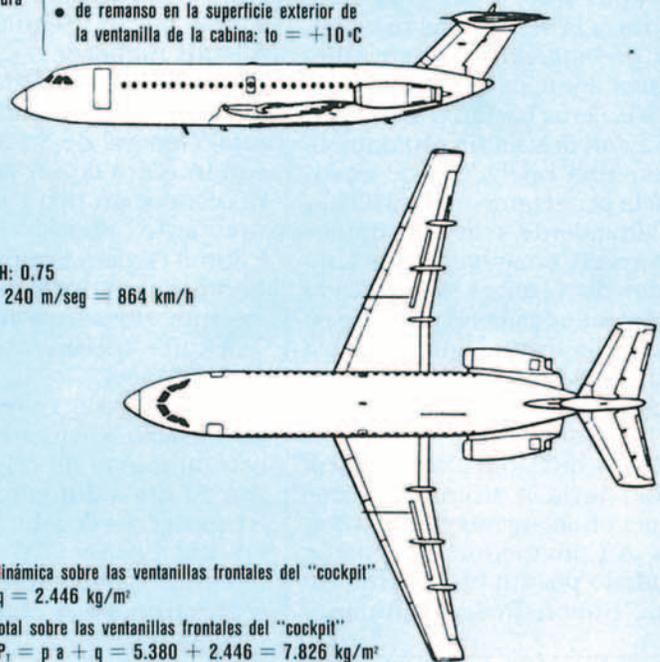
FIG. 4. CONDICIONES AMBIENTALES EXTERIORES, ANTES DE LA DESPRESURIZACION SUBITA:

- Altura de vuelo: 17.000 pies (5.182 m)
- Presión atmosférica: $p_a = 5.380 \text{ kg/m}^2$
- Temperatura
 - exterior $t_a = -19^\circ\text{C}$
 - de remanso en la superficie exterior de la ventanilla de la cabina: $t_o = +10^\circ\text{C}$

Hemos optado por evitar al lector cálculos que pudieran resultar farragosos y algunos complicados (como es el caso de la velocidad de descarga del aire del interior del avión, en la que entran múltiples factores, función especialmente de la forma de la ventanilla), y en cambio exponer los resultados a que hemos llegado y que presentamos en las figuras 4 y 5.

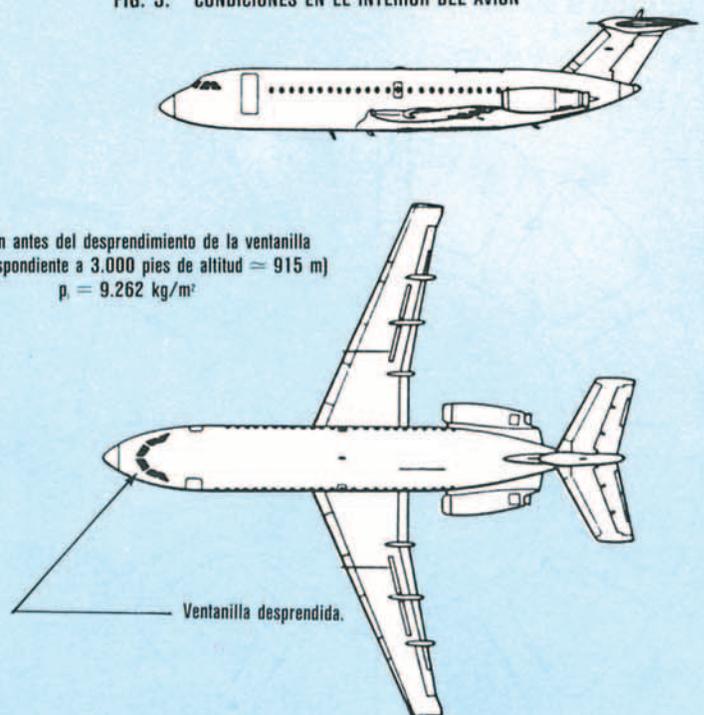
FIG. 5. CONDICIONES EN EL INTERIOR DEL AVION

- Presión antes del desprendimiento de la ventanilla (correspondiente a 3.000 pies de altitud = 915 m)
 $p = 9.262 \text{ kg/m}^2$

FUERZA (F) CON QUE FUE EMPUJADO INICIAL E INSTANTANEAMENTE EL COMANDANTE LANCASTER HACIA EL EXTERIOR, A TRAVES DEL HUECO DE LA VENTANILLA DESPRENDIDA.

$$F = [(p_i - p_s) - (p_a + q)] S$$

$$F = 155 \text{ kg.}$$

Lo más espectacular quizá, sea que el Comandante Lancaster fue empujado en el instante inicial con 155 kgs. a sus espaldas. Le salvó el cinturón de seguridad, la máscara de oxígeno y el fuerte agarre de dos miembros de su tripulación auxiliar, Ogdon y Rodgers.
