UN NAUFRAGIO Y SUS LECCIONES. LA FRAGATA NORUEGA HELGE INGSTAD

Marcelino González Fernández
Capitán de navío (retirado)

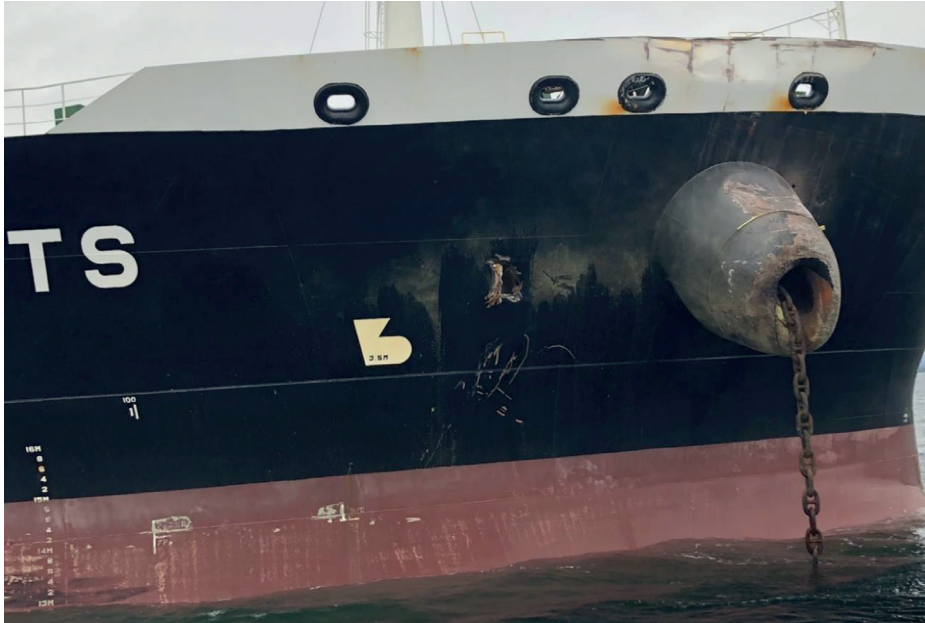
En la colisión, el ancla y el saliente del escobén de estribor del petrolero abren una gran brecha en el costado de estribor de la *Helge Ingstad*, del centro a popa, desde el pañol de torpedos hasta la aleta. Por la brecha empieza a entrar mucha agua que inunda varios

*Figura 3. Vista de la parte saliente del escobén del Sola TS.
(Fuente Wikipedia)*

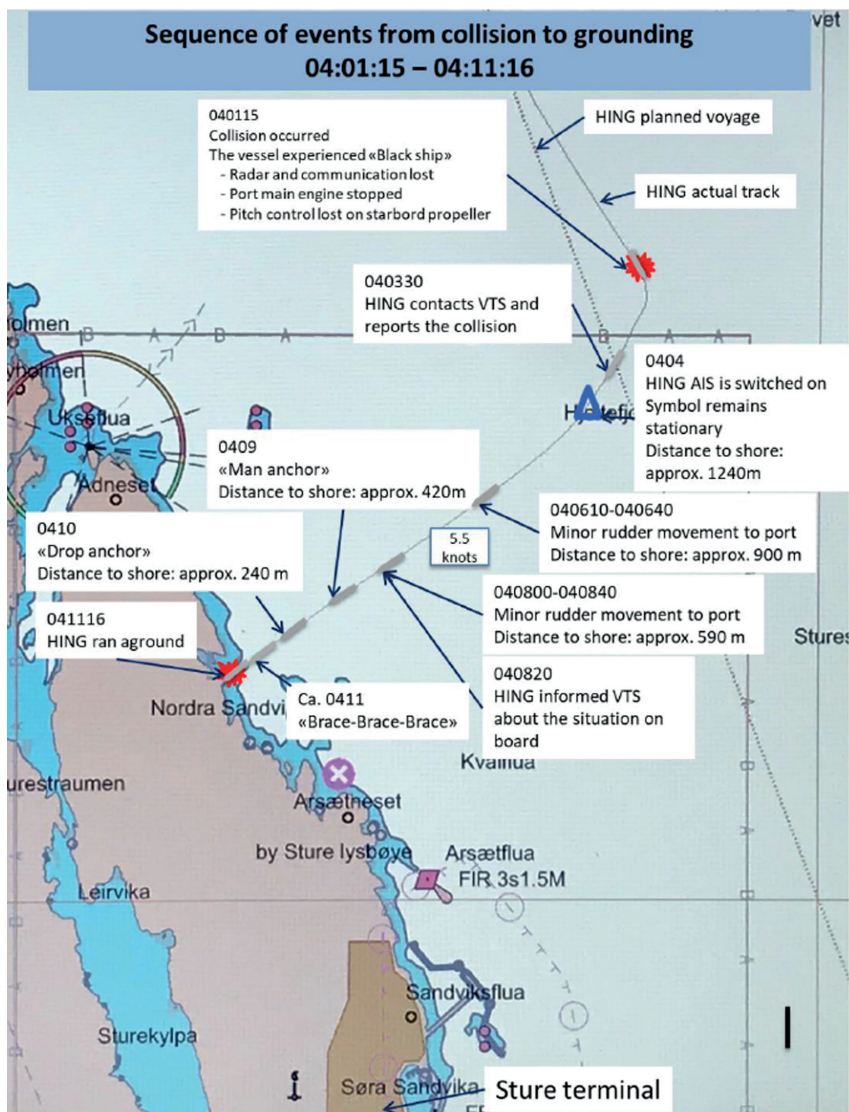
Figura 4. Gráfico de la colisión y varada de la fragata Helge Ingstad

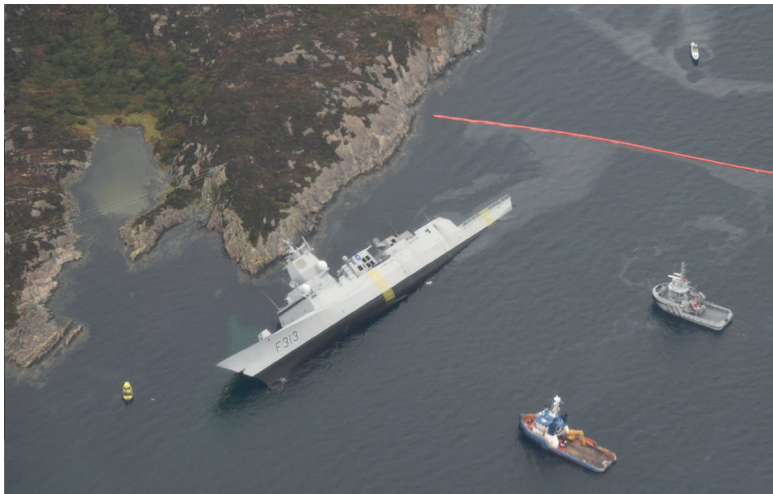
*Figura 5. Vista de la fragata Helge Ingstad con una gran escora.
(Fuente Wikipedia)*

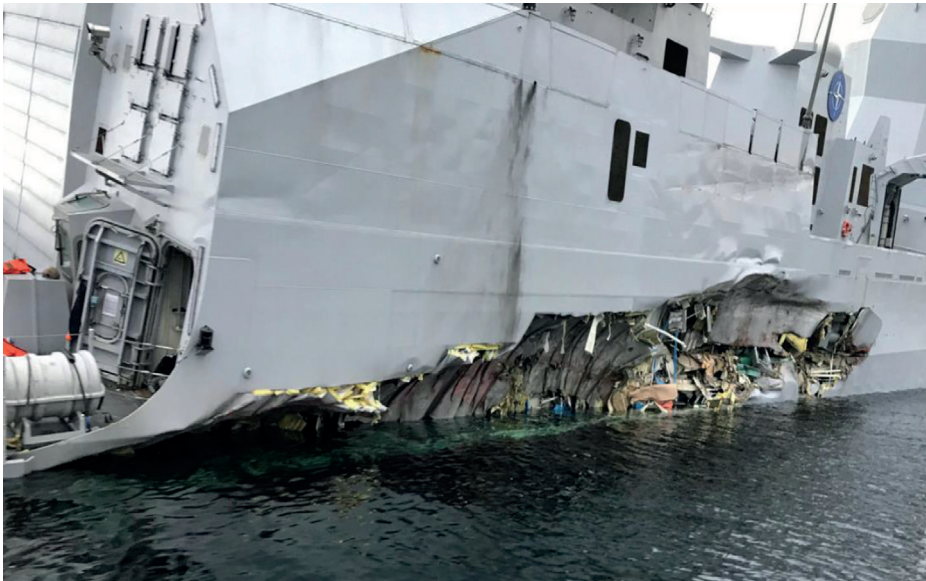
A la amanecida del día 8, se puede efectuar un mejor reconocimiento del barco y se ven con detalle los daños sufridos. Del centro a popa hay un largo boquete en la banda de estribor del casco, con grandes destrozos en la aleta, donde se encuentran los sollados de marinería. No tiene nada de extraño el gran desgarrón producido por el escobén del petrolero en el costado de la fragata, ya que es de acero, muy saliente y de gran diámetro para alejar el ancla y la cadena de su propio costado, y en una colisión es capaz de cortar al colisionado como si fuera mantequilla.

Siete de los trece compartimentos estancos de la fragata, se ven afectados por la colisión, están inundados, y pasan la inundación a los compartimentos adyacentes por estar las puertas estancas abiertas. Se pierden algo más de 280 metros cúbicos de combustible, de los 460 que llevan los tanques, produciendo la contaminación de una piscifactoría cercana, sin más problemas, porque se ponen con toda rapidez barreras flotantes que impiden que la mancha de combustible se extienda, con lo que, de acuerdo con el Instituto de Investigación Marina de Noruega (Institute of Marine Research), el derrame tiene poco impacto en el ambiente marino de la zona.

*Figura 6. Vista de los daños en el costado de estribor de la fragata Helge Ingstad.
(Fuente Wikipedia)*
