# Concorde, 407 días después

JOSÉ ANTONIO MARTINEZ CABEZA  
Miembro del IHCA

*El pasado 5 de septiembre se reintegró a los Concorde, previa introducción de una serie de modificaciones, el certificado de aeronavegabilidad que les había sido retirado como consecuencia del accidente sufrido por uno de ellos en el aeropuerto Charles de Gaulle de París el 25 de julio de 2000. Es momento de hacer balance de los acontecimientos que rodearon una medida que tiene escasos precedentes en la historia de la Aviación Comercial.*

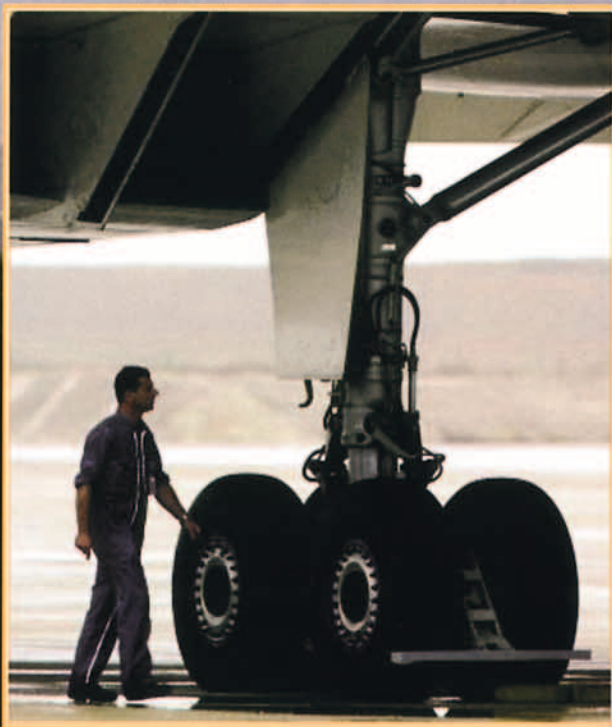
*La pata derecha del tren principal del Concorde de Air France F-BVFB equipada con los neumáticos Michelin NZG. Se aprecia el deflector de agua que en su momento fue considerado causante de la rotura del depósito del F-BTSC.*

- *Instalación de unos nuevos neumáticos radiales desarrollados por Michelin bajo la denominación NZG (Near Zero Growth) presentados en el curso de Le Bourget '01. Presentan mayor resistencia a los reventones, especialmente por la acción de elementos extraños, pero en caso de producirse, los fragmentos creados son pequeños y en consecuencia de menor energía cinética.*

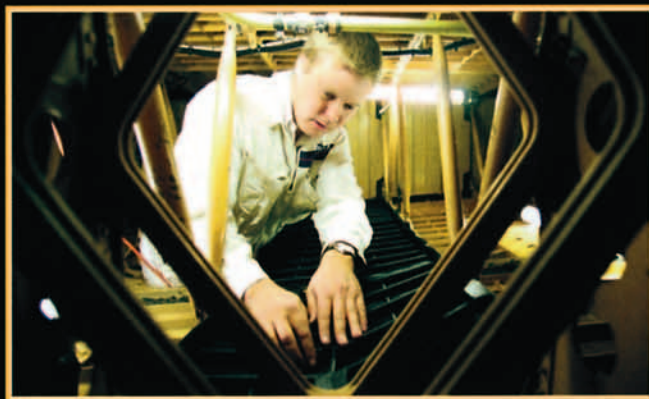
Instalación de una de las piezas de la protección interior de caucho sintético y kevlar en los depósitos de combustible del Concorde G-BOAF de British Airways.

- *Refuerzo de los depósitos de combustible en las zonas susceptibles de recibir impactos mediante una protección interior de caucho sintético y kevlar, encargada de limitar drásticamente el riesgo de una fuga de combustible en caso de perforación. La forman 104 piezas por avión que necesitan del orden de 9.000 elementos de fijación, de manera que su instalación es un proceso largo, que supone 10.000 horas de trabajo.*

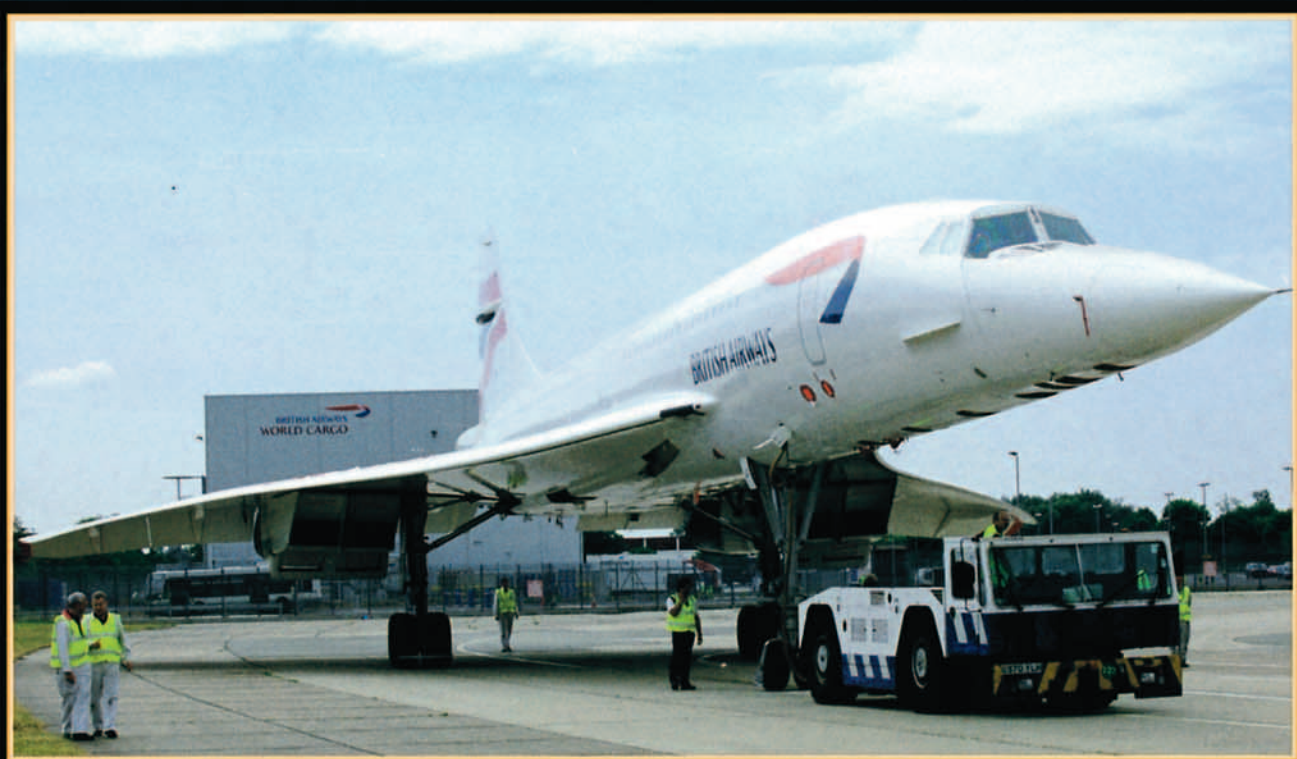
*El 19 de junio salió de los hangares de British Airways de Hatton Cross el Concorde G-BOAF con sus depósitos de combustible y sus cableados eléctricos en zona de tren debidamente modificados.*

**19 de junio de 2001.** British Airways emite un comunicado donde informa de que ha concluido los trabajos de refuerzo de los depósitos de combustible del Concorde G-BOAF y de protección de los cableados y conducciones en la zona de tren principal.
