Dos errores

ANTONIO GONZALEZ BETES
Coronel Ingeniero Aeronáutico

INTRODUCCION

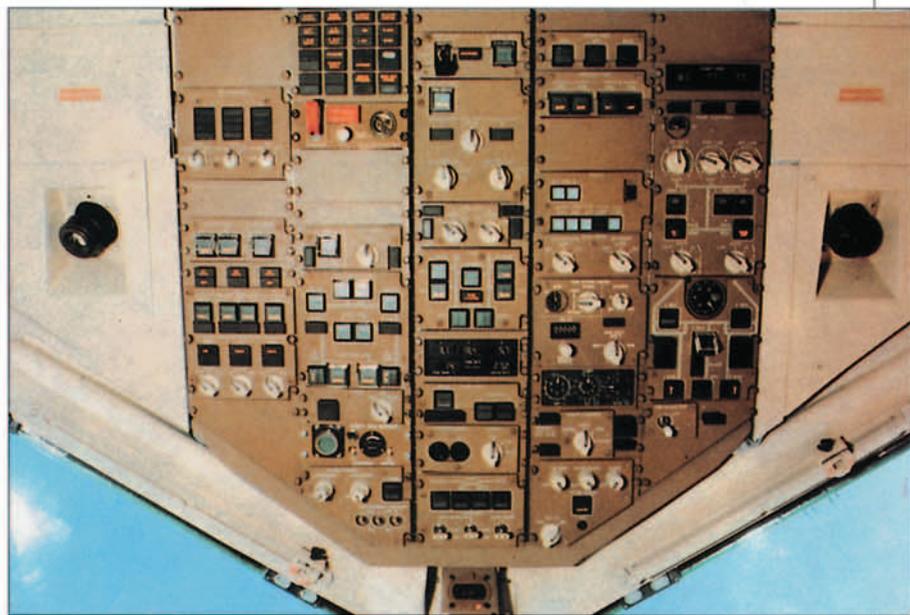
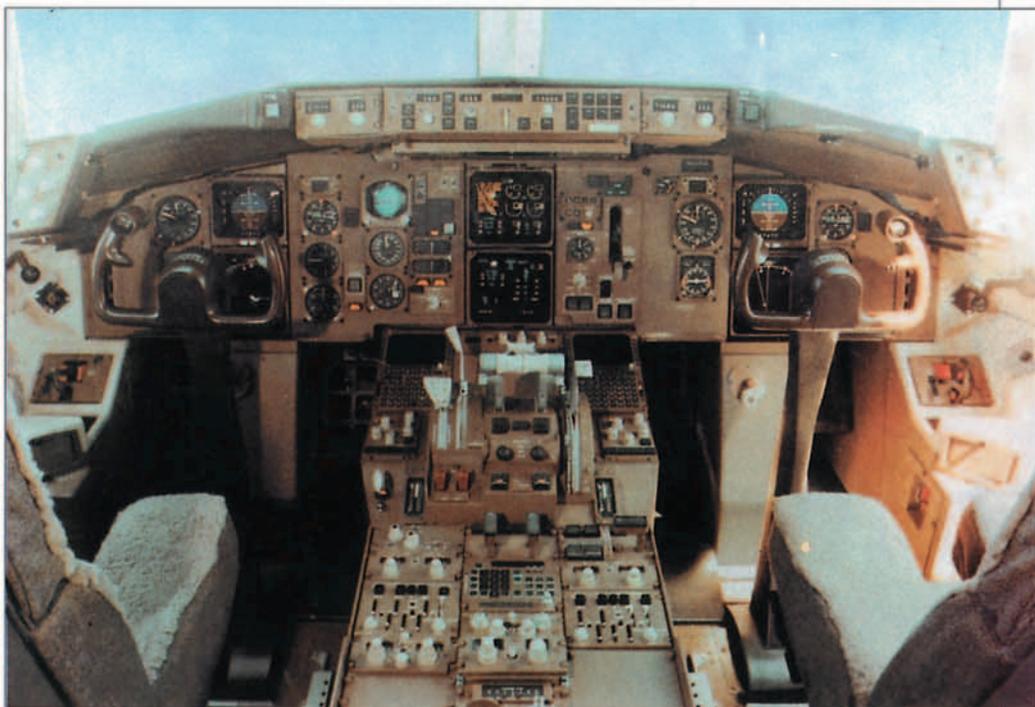
Figura 1. Tableros de instrumentos frontal y superior del avión 767

La cabina del 767 aparece en la figura 1 "Tableros de instrumentos frontal y superior del avión 767". En ella se pueden distinguir 6 grandes indicadores electrónicos, dos ADI (2), dos HSI (3) y dos EICAS (4).

Para el objeto de este análisis nos interesan principalmente los EICAS y los indicadores de combustible -aforadores- que se encuentran en el panel superior (véase la figura 1).

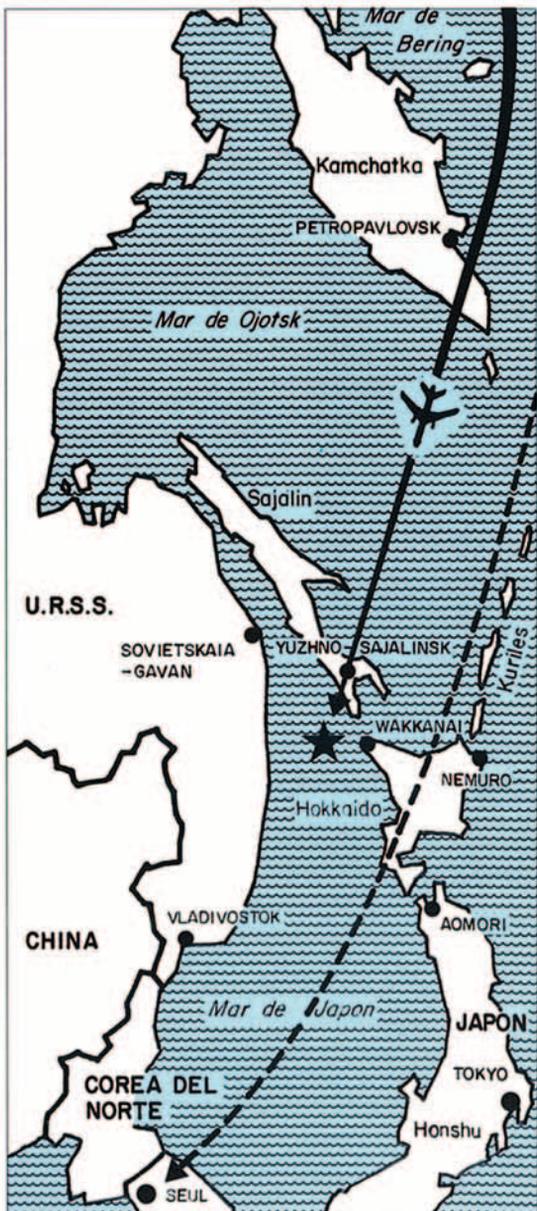
Figura 4. Ruta normal y trayectoria real

A las dos horas de vuelo el KAL 007 se encontraba a 100 millas de la R-20 y bajo vigilancia radar de los rusos (consúltese la figura 4 "Ruta normal y trayectoria real"). Eran las 14:32 GMT (15). El KAL 015 que seguía al KAL 007 -separado 20 minutos en longitud- sirvió de relé para el ATC de Anchorage. Esto hubiese constituido el primer aviso para la tripulación del 007 al no poder comunicar por encontrarse fuera del alcance VHF.

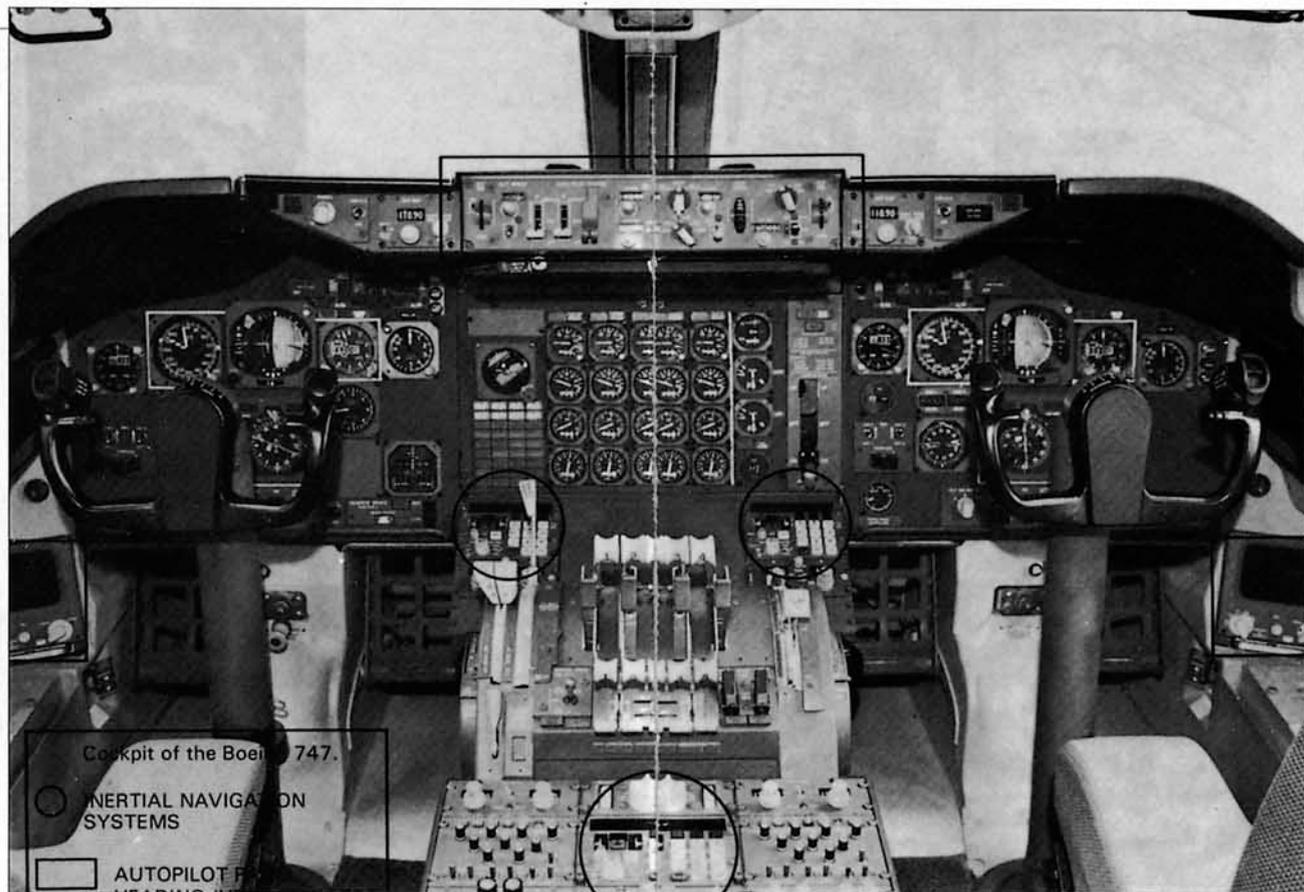
Figura 5. Cabina del 747.

1.- Los puntos de notificación se introdujeron en un solo equipo inercial, el del segundo piloto. (En la figura 5 "Cabin del 747", puede observarse que existen tres cajas de control, es la que está a la derecha). Esta información se introdujo en los dos INS restantes.

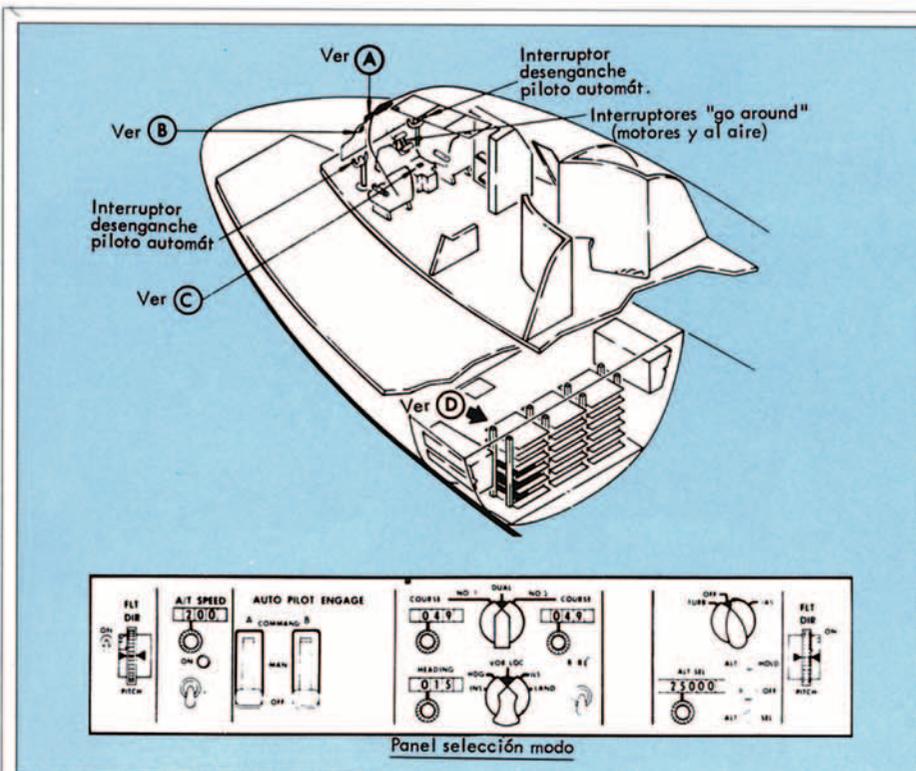
Figura 6. Panel de selección de modo

2.- El piloto automático puede seguir cualquier ruta ortodrómica que se programe en el INS. El acoplamiento inicial se realiza con el conmutador en "Command", después se utiliza el conmutador de modo (consulte la figura 6 "Panel de selección de modo").

3.- El conmutador de modo se situó

en "HDG" (Rumbo) y no en INS.
