EL VEHÍCULO BLINDADO DE RECUPERACIÓN EN PLAYA

¡El buldócer se hundió!

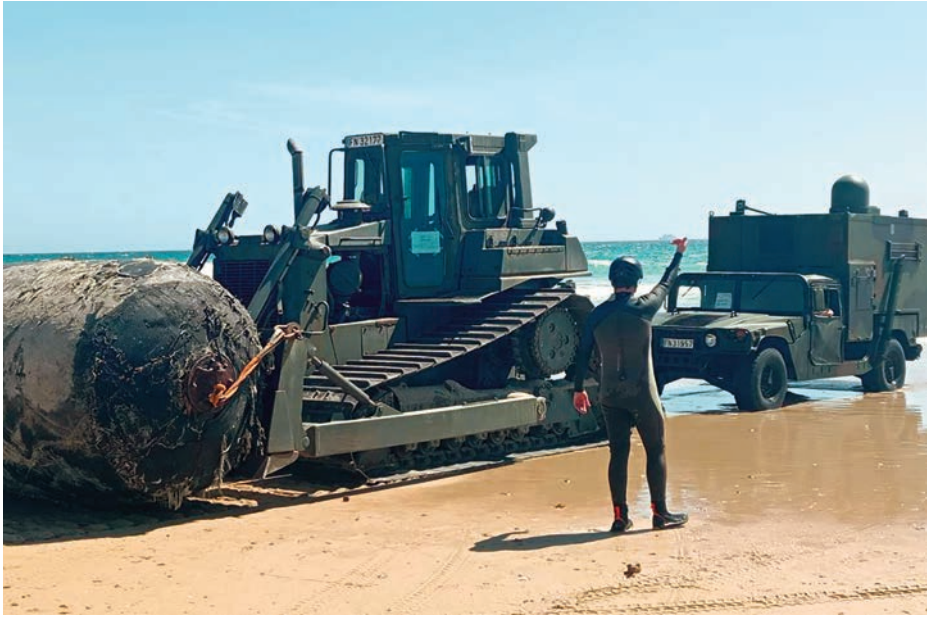
MBM recuperando. (Foto: CÍA. OMP GASC BRIMAR-TEAR)

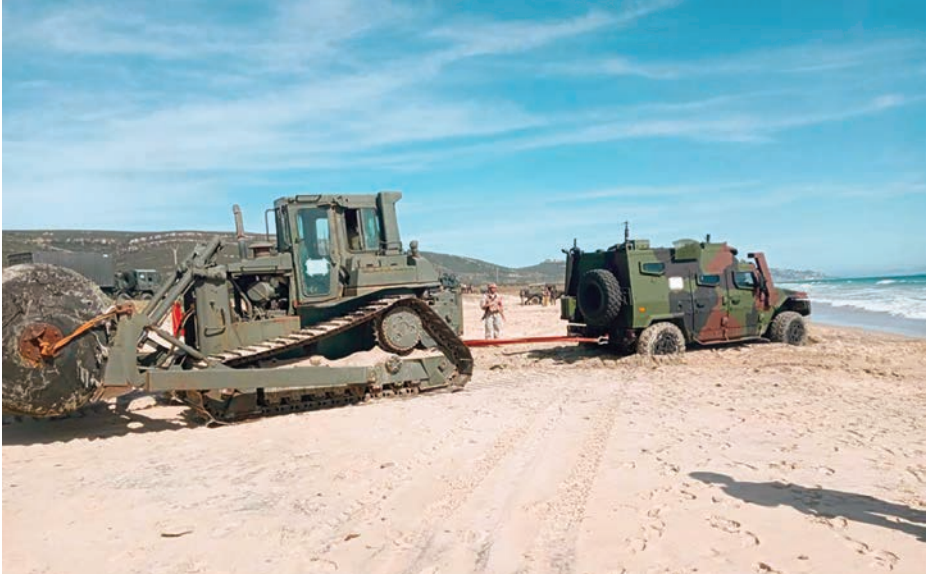
MBM remolcando. (Foto: CÍA. OMP GASC BRIMAR-TEAR)

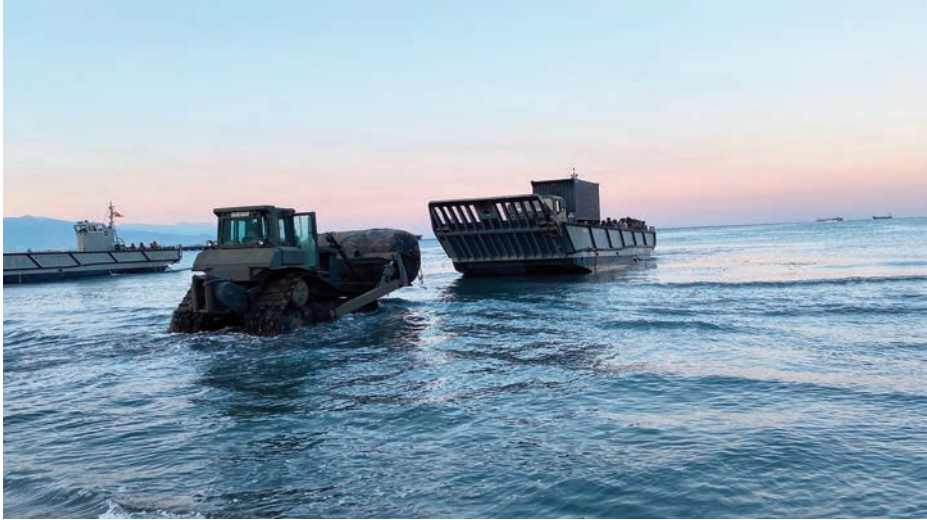
MBM entrando para empujar LCM. (Foto: CÍA. OMP GASC BRIMAR-TEAR)

Lo cierto es que cuando se acudió a prestar la ayuda con el buldócer ya no hubo opción para rectificar. Éste empujó la embarcación y se hundió, sin más. No hubo segundos intentos y, como ya se ha dicho, con el desastre vino la

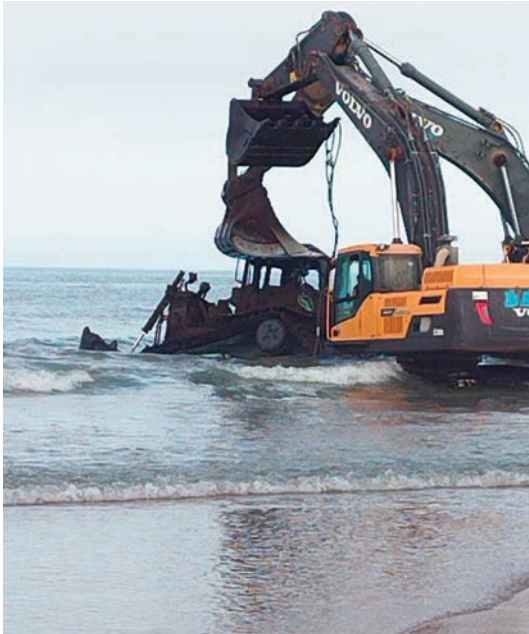
Recuperación MBM.
(Foto: CÍA. OMP GASC BRIMAR-TEAR)

La particular forma del buldócer, su considerable peso y el grado de enterramiento en la arena, que fue aumentando paulatinamente por la acción de la mar, complicaron enormemente el rescate del vehículo, hasta el punto de que todas las maniobras emprendidas en las semanas siguientes para intentar retirarlo del agua resultaron del todo infructuosas. Finalmente, hubo que aceptar que no era posible hacerlo con los medios de la Armada, por lo que fue necesario recurrir a una empresa privada que en última instancia se hiciera cargo de un complejo rescate, que se logró culminar varios meses después, con la única finalidad de despejar de restos la playa, puesto que el buldócer estaba ya totalmente inservible.

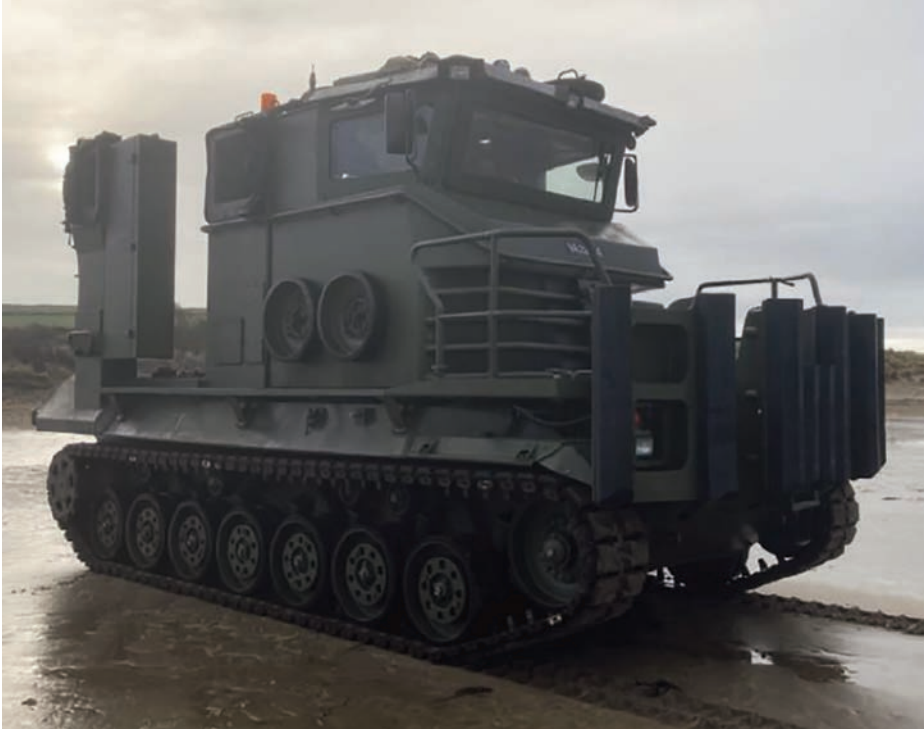
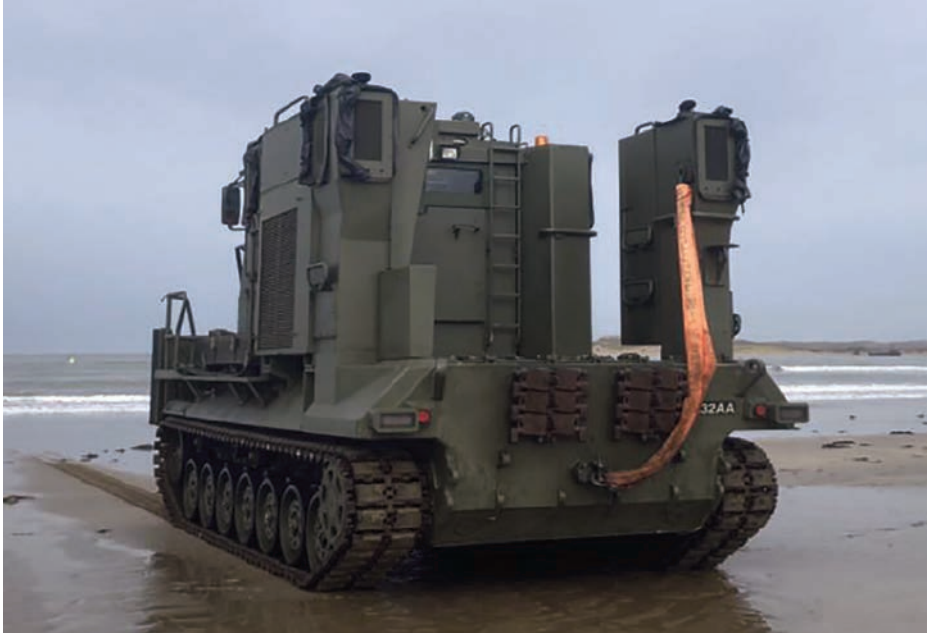
Hippo. (Foto: 47 Commando Royal Marines)

Años más tarde, en 2003, se inició un nuevo desarrollo para sustituir al BARV *Centurion*, conocido como el *future beach recovery vehicle* (FBRV). El resultado de este proyecto se materializó en la conversión de un carro de combate *Leopard 1 A5* en un nuevo BARV, al que se denominó *Hippo Beach*. Éste es el actual vehículo británico de recuperación en servicio en los Royal Marines. Al igual que se hizo con todos los BARV precursores, el carro de combate original se transformó, sustituyendo la torreta por una superestructura elevada, parecida a un puente o a la caseta del timón de un barco pequeño, además de otras modificaciones importantes, como añadirle plataformas de trabajo, un bloque de nariz para empujar, elevarle las tomas de aire y equiparlo con una unidad de potencia auxiliar. Todas estas transformaciones han elevado el peso del vehículo de 42,5 toneladas a 50 toneladas, pero dotan al *Hippo* de cuanto necesita para llevar a cabo sus tareas de recuperación en playa. El resultado final es que puede trabajar en profundidades de hasta 2,95 metros, puede levantar cargas de hasta 50 toneladas de peso y es capaz de desplazar pesos de hasta 240 toneladas, por lo que puede mover de la playa todos los vehículos en servicio en el 3 Commando Brigade.
