HISTORIAS DE LA MAR

EL BARCO QUE SE ROMPIÓ (El *Erika* un año después)

Luis JAR TORRE

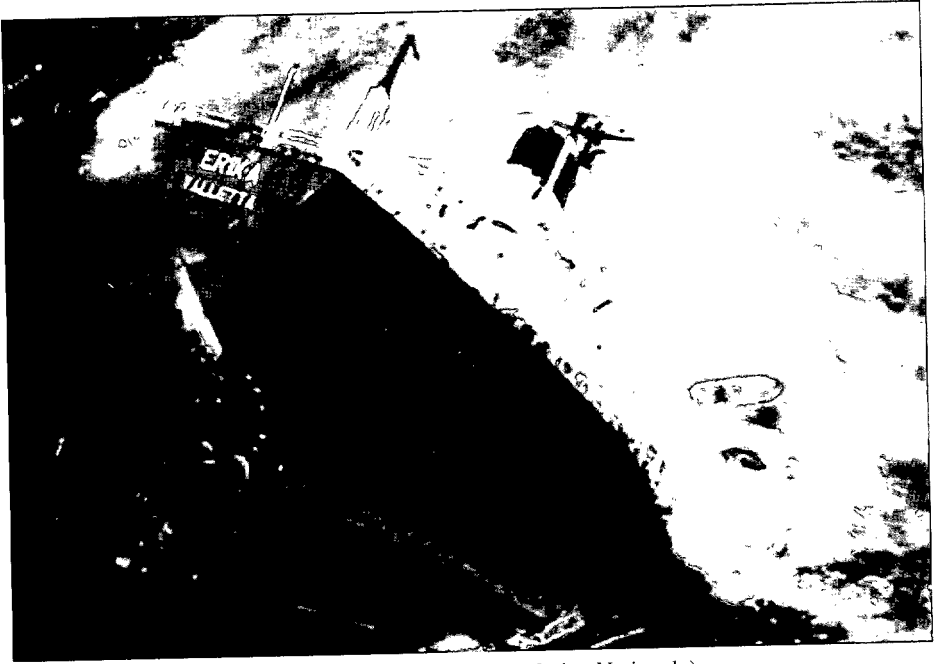
La popa del *Erika* se hunde (Marina Nationale).
