Henschel Hs 126 en España, de su bautismo de fuego al fin de una especie

JOSÉ MIGUEL SALES LLUCH
JUAN CARLOS SALGADO RODRÍGUEZ
Fotografías: colección de los autores, salvo mención

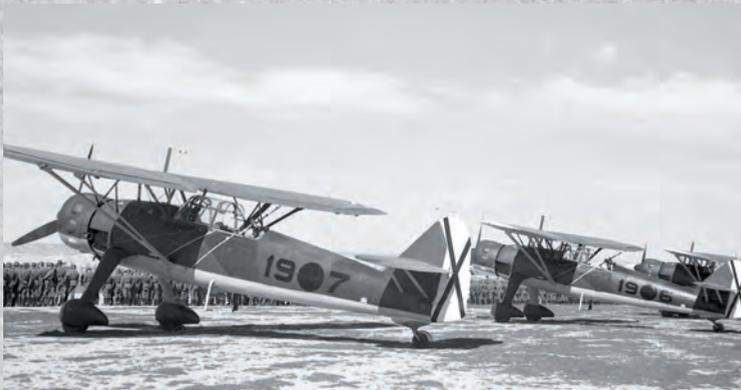
Los Hs 126 19-7, 19-6 y 19-5 sorprendidos en el aeródromo de Sanjurjo (Zaragoza), durante la parada celebrada el 1 de marzo de 1939.

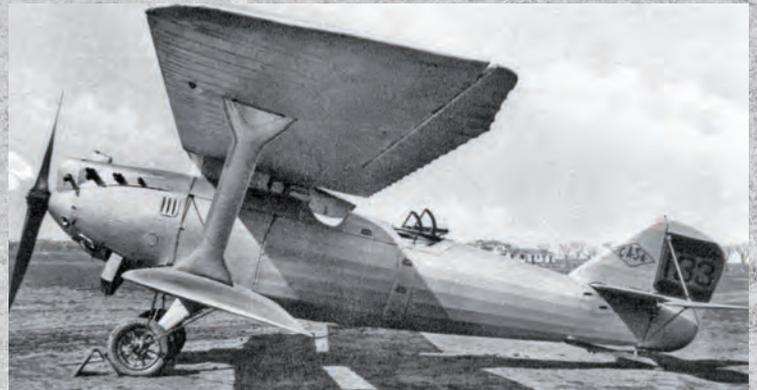
El Breguet XIX nº 133, uno de los ejemplares construido bajo licencia por CASA en Getafe (Madrid)

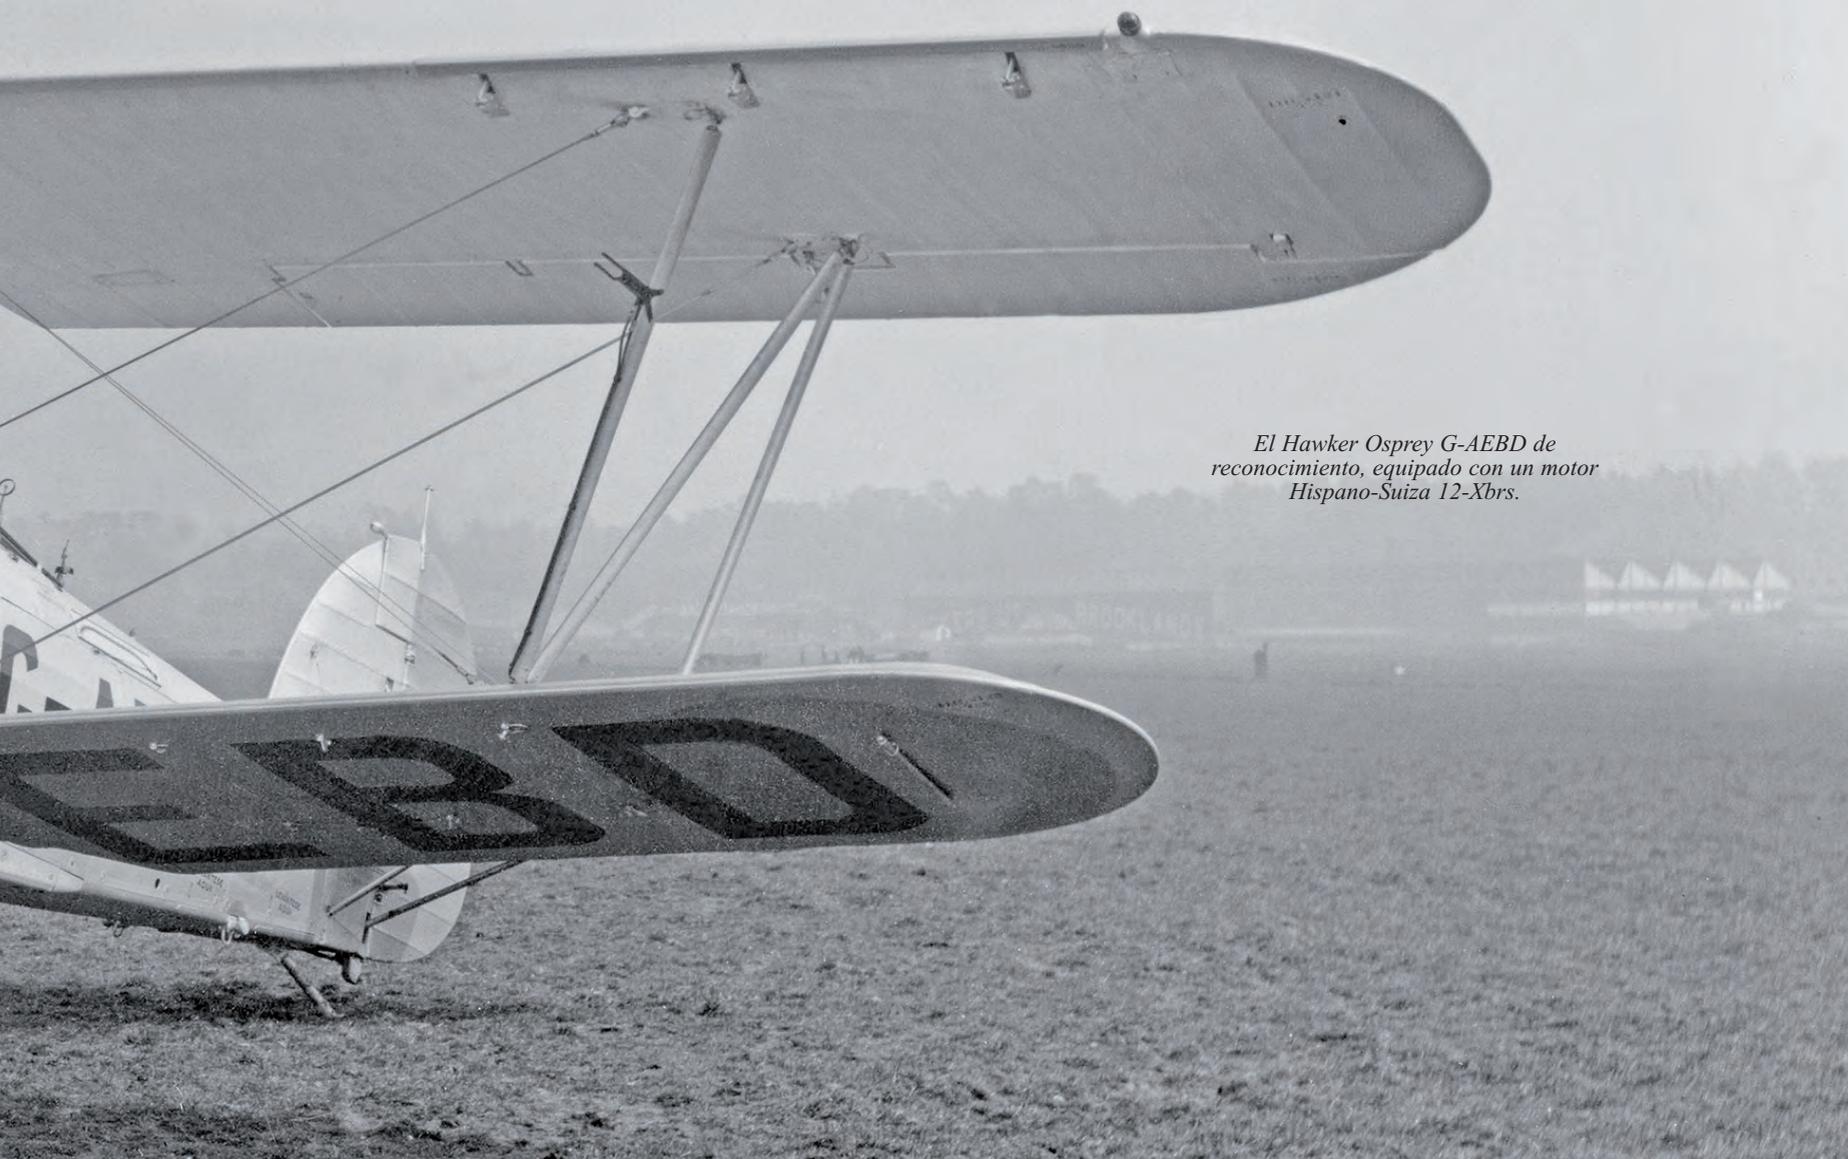
El Hawker Osprey G-AEBD de reconocimiento, equipado con un motor Hispano-Suiza 12-Xbrs.

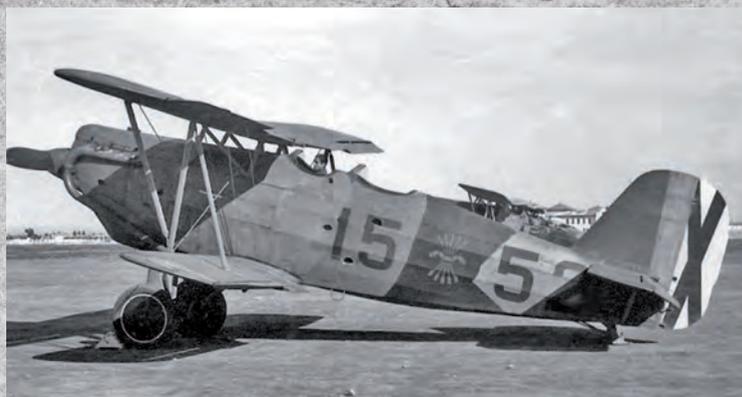
El Heinkel He 45 matriculado 15-22 en San Javier, después de la guerra.

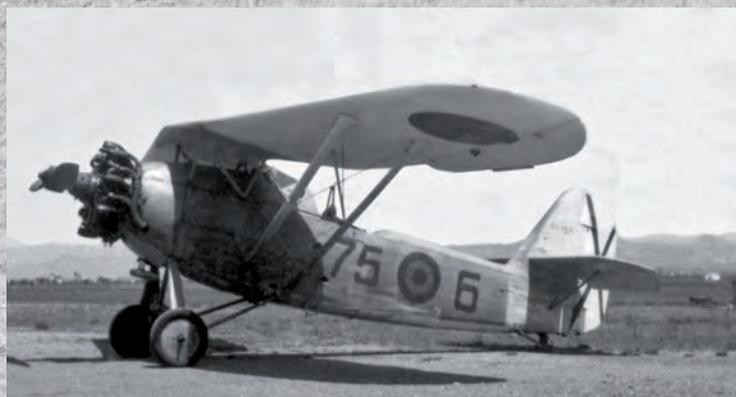
El Heinkel He 46C R.1-157, indicativo de unidad 75-6, presenta las marcas reglamentarias aplicadas a partir de 1945.

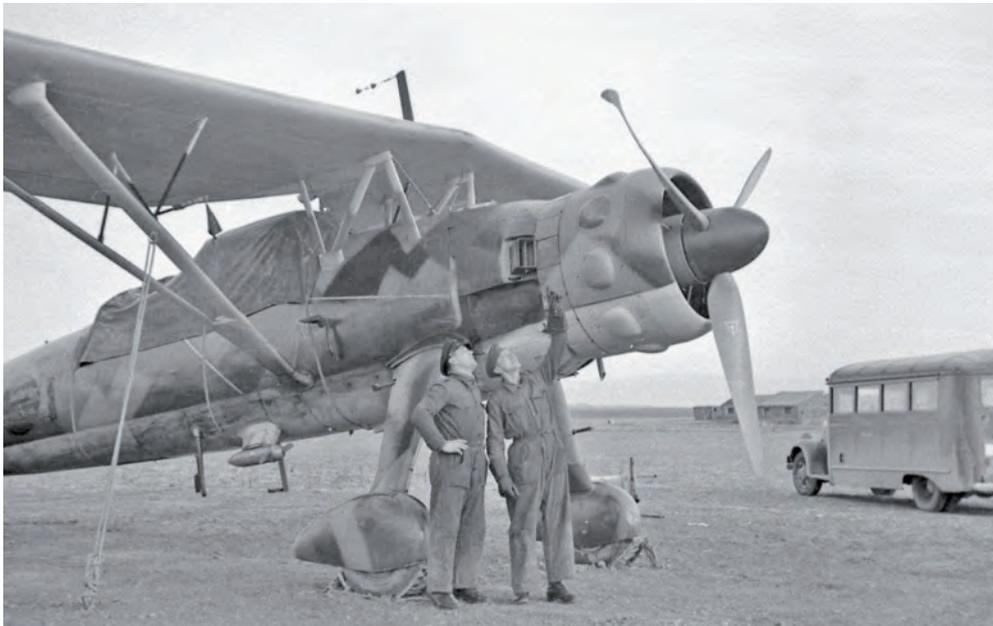
Dos mecánicos observan con atención los daños encajados por la hélice metálica Junkers H-PC III instalada en el Hs 126 19-1.

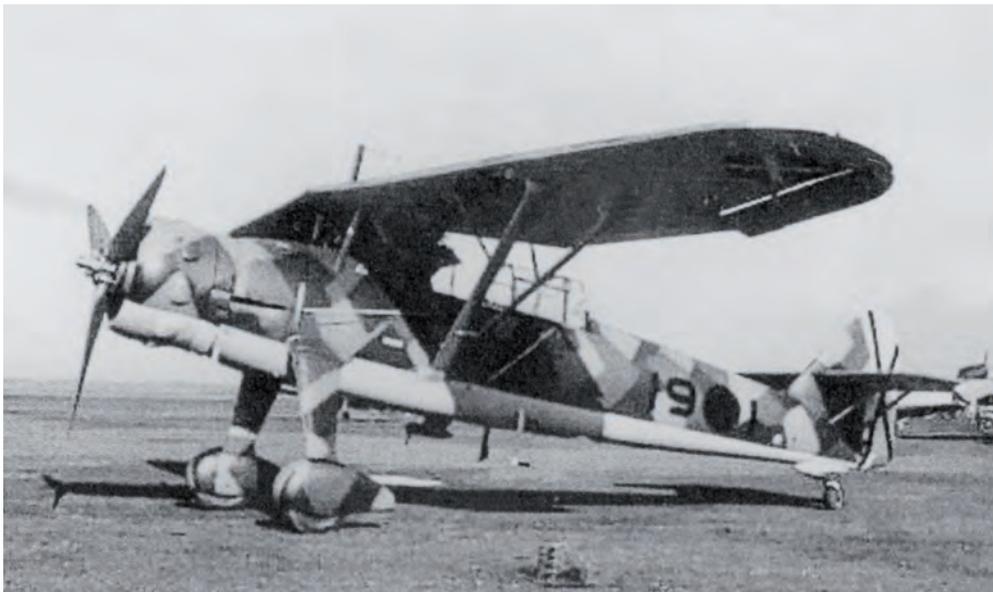
Henschel Hs 126A-1 19-1 asignado a la A./88 H-Kette. Una vez completado su montaje en las instalaciones del aeródromo de La Virgen del Camino (León), deja ver su camuflaje tres tonos aplicado en origen, utilizando las tonalidades RLM 40 o 52, RLM 62 y RLM 63 e, igualmente, RLM 65.

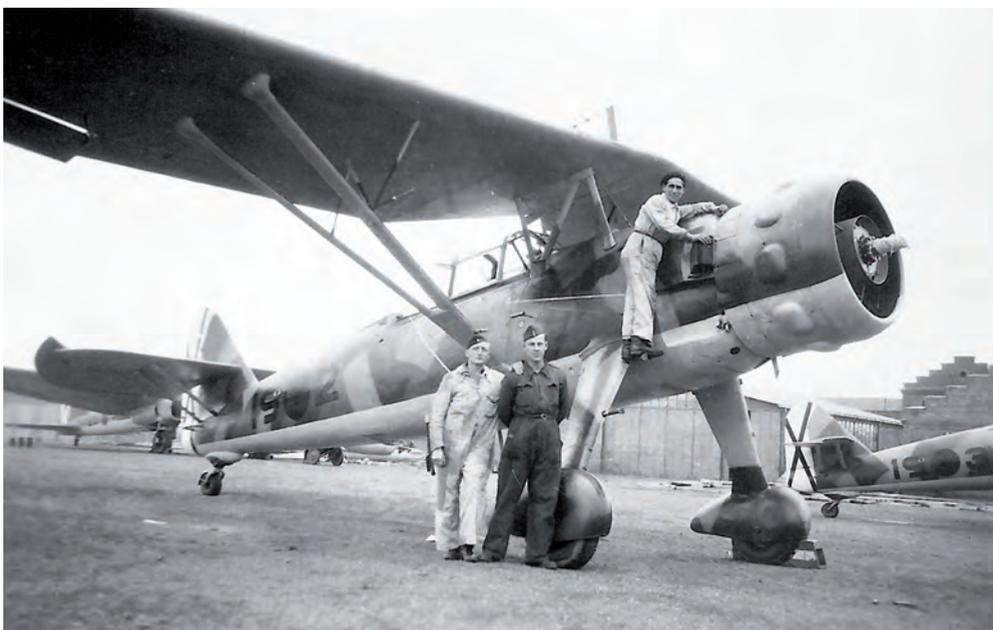
El Hs 126 19-2 en el aeródromo de La Virgen del Camino (León), acompañado a su derecha por otro Hs 126 sin identificar y un He 111 B o E al fondo.

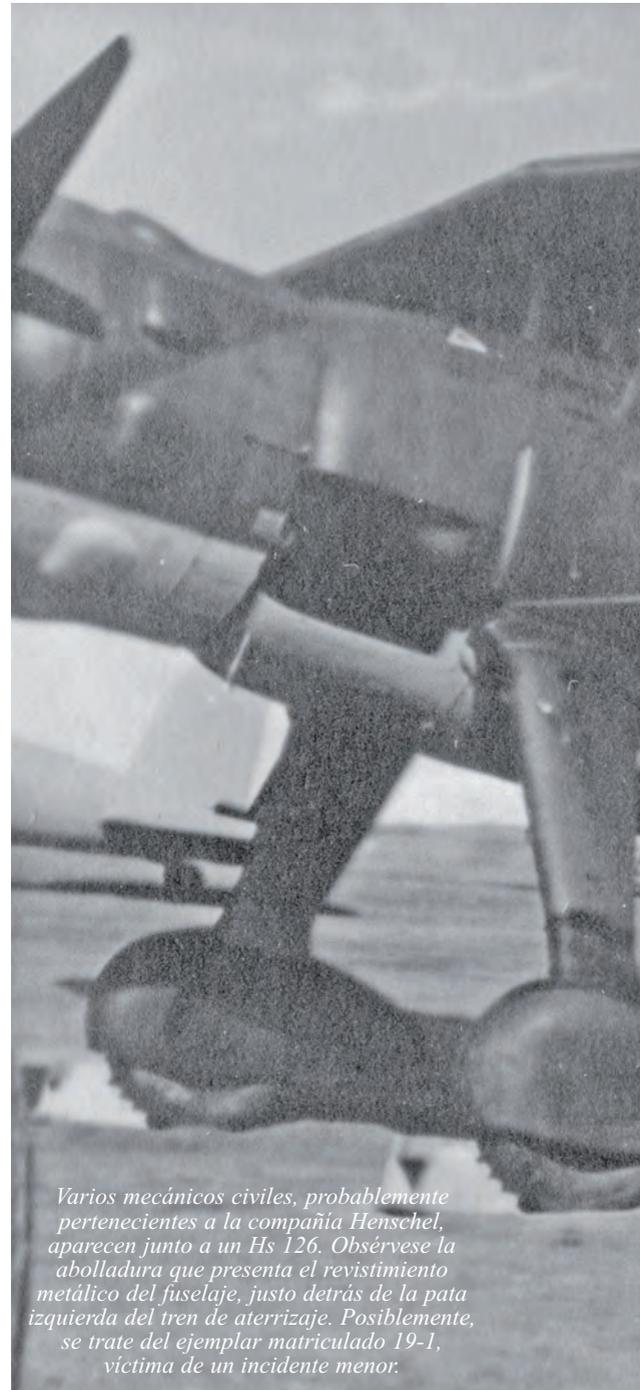
Varios mecánicos civiles, probablemente pertenecientes a la compañía Henschel, aparecen junto a un Hs 126. Obsérvese la abolladura que presenta el revestimiento metálico del fuselaje, justo detrás de la pata izquierda del tren de aterrizaje. Posiblemente, se trate del ejemplar matriculado 19-1, víctima de un incidente menor.

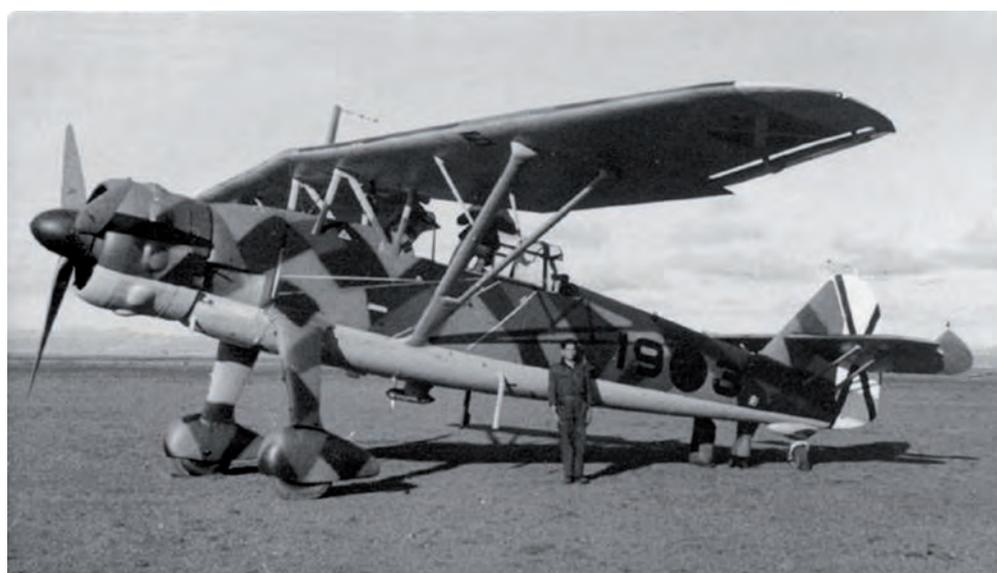
El Hs 126 19-3 luce un aspecto externo prácticamente nuevo. La fotografía muestra perfectamente el esquema de camuflaje tres tonos, que se extiende igualmente a la porción interna de la pata del tren de aterrizaje y el carenado de las ruedas.

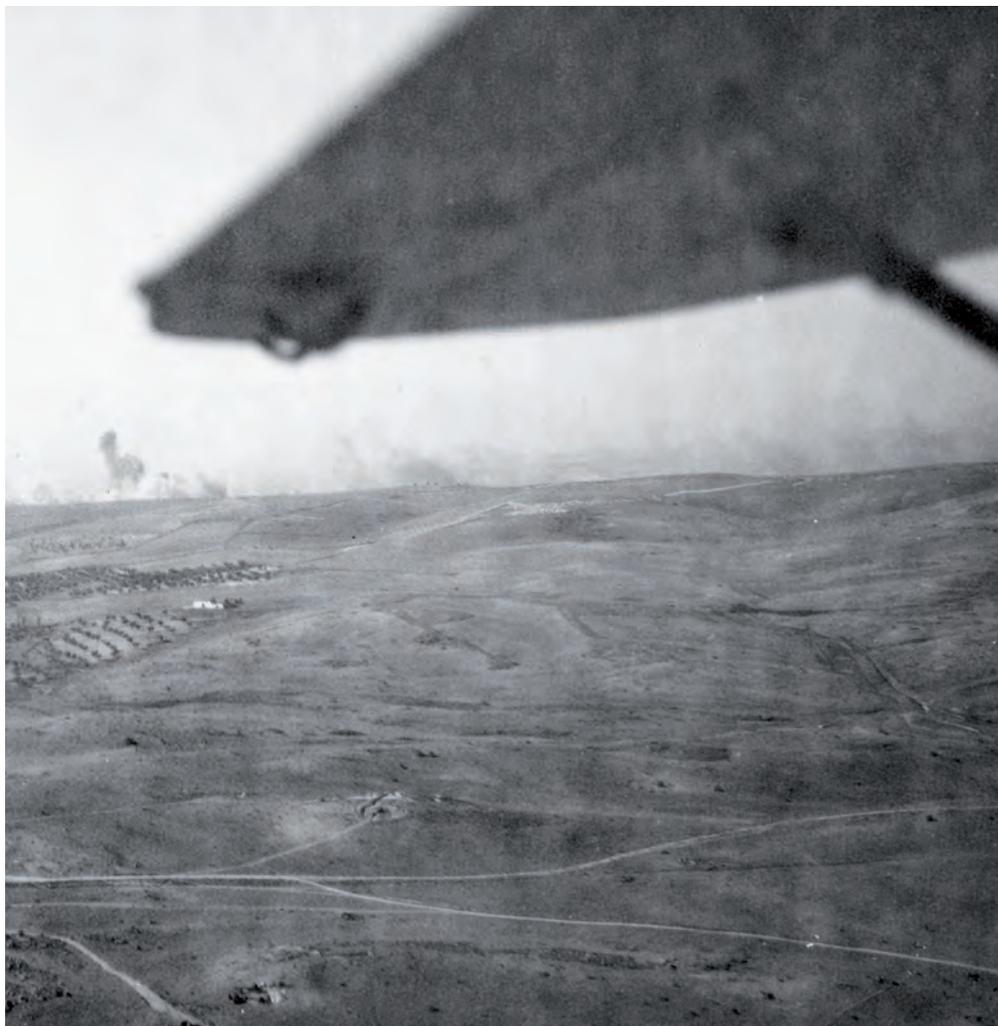
Foto tomada desde un Hs 126 de la A. /88 en operaciones entorno a Toledo en observación de fuego de artillería.

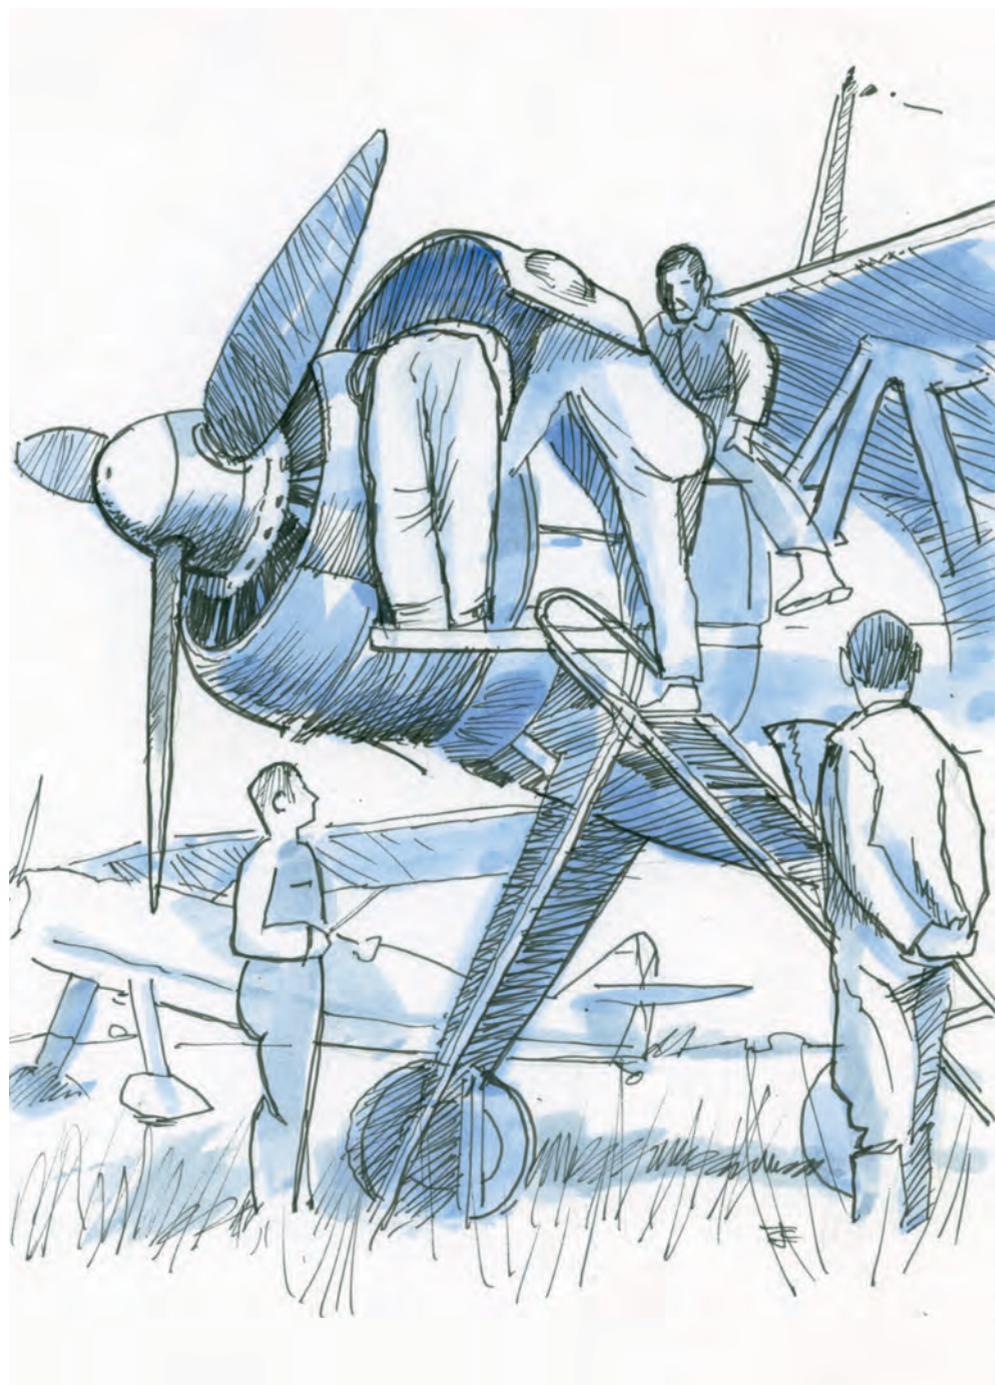
Nuevamente el Henschel Hs 126 19-3, en esta ocasión en proceso de revisión a cargo de mecánicos de la Legión Cóndor.

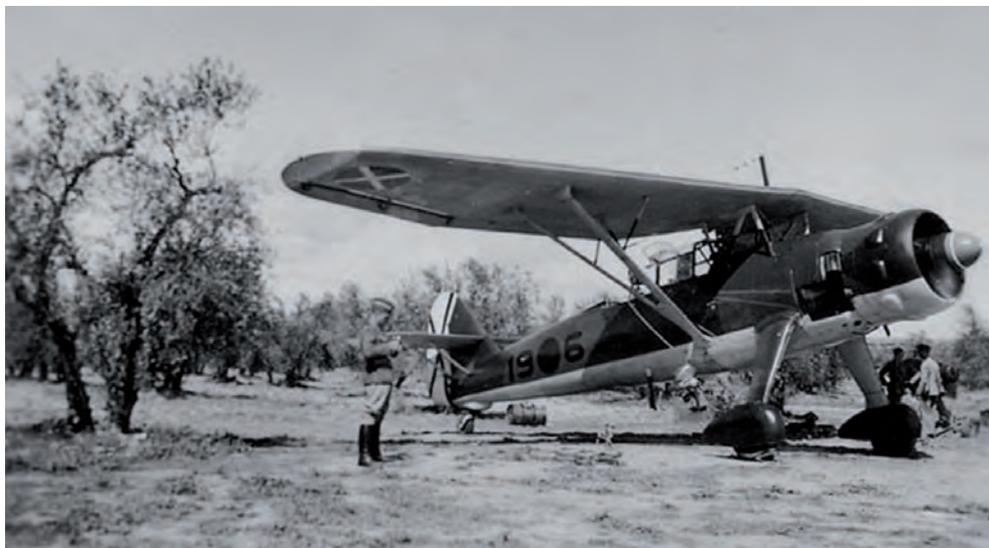
Prueba de motor del Hs 126 19-6 en el aeródromo de La Senia. Se observa que el cubo de la hélice está pintado en otro color junto a una fina banda blanca.

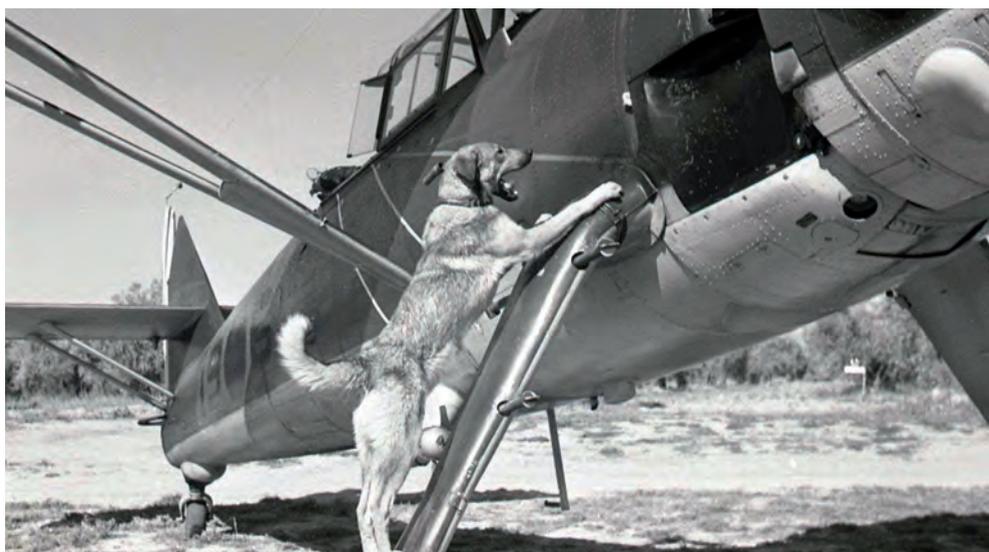
En el aeródromo de La Senia, uno de los perros adoptados como mascota por la escuadrilla permanece encaramado sobre la pata derecha del tren de aterrizaje del Hs 126 19-6.

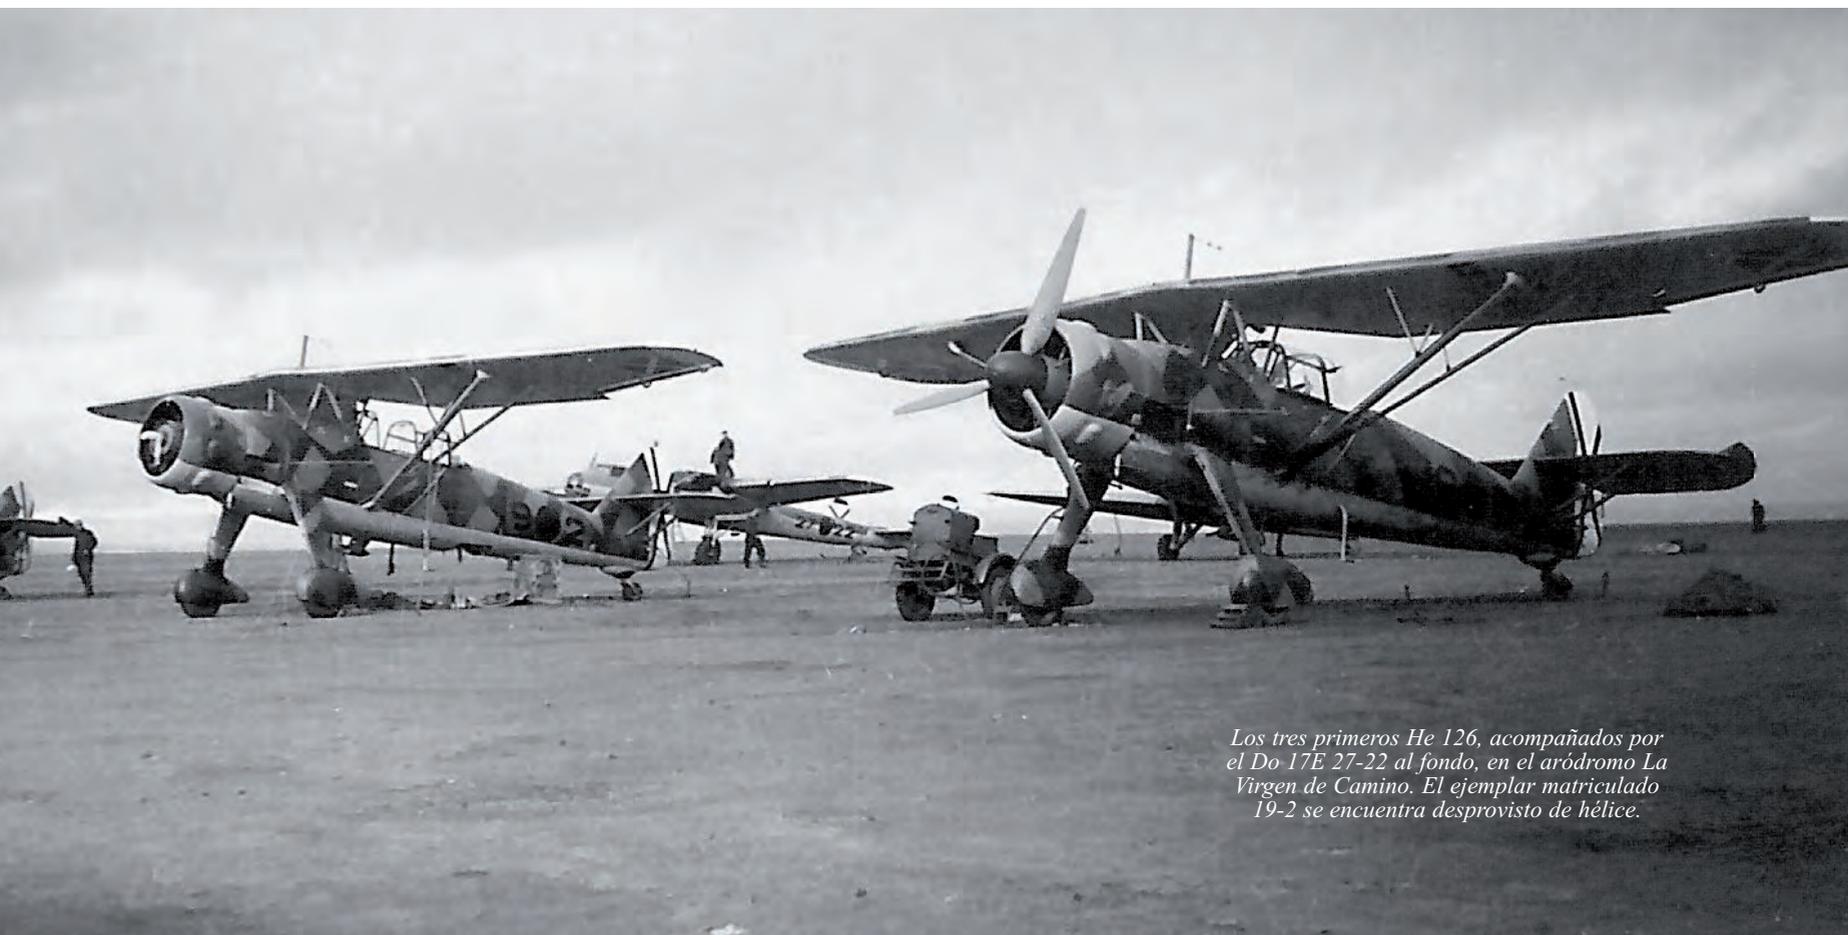
Los tres primeros He 126, acompañados por el Do 17E 27-22 al fondo, en el aeródromo La Virgen de Camino. El ejemplar matriculado 19-2 se encuentra desprovisto de hélice.

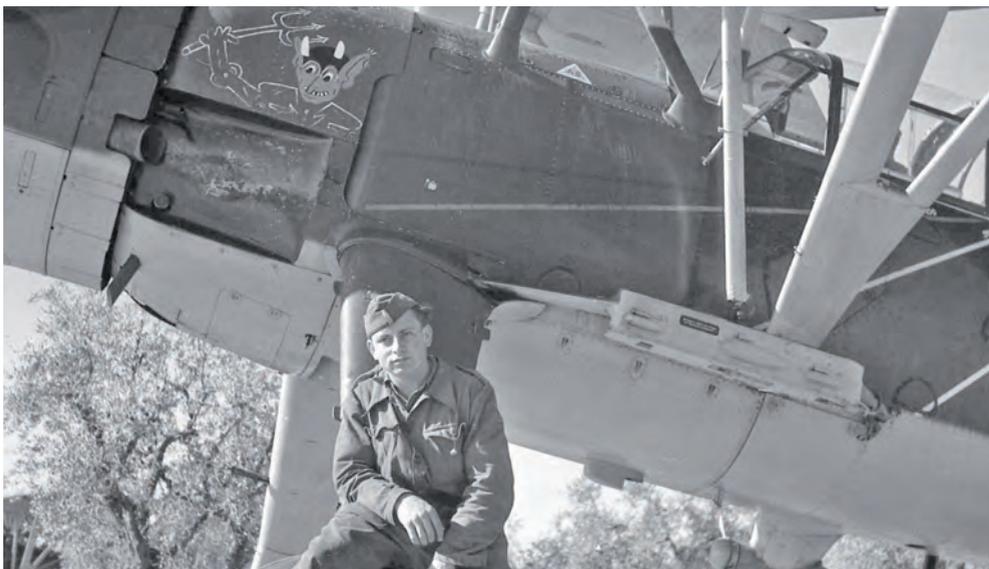
La insignia del Teufel (El Diablo) estuvo pintada sobre más de un Hs 126. El mismo motivo fue igualmente utilizado por algunos Hs 123 de la Stuka Kette 88 de la Legión Cóndor, aunque el dibujo era algo diferente.

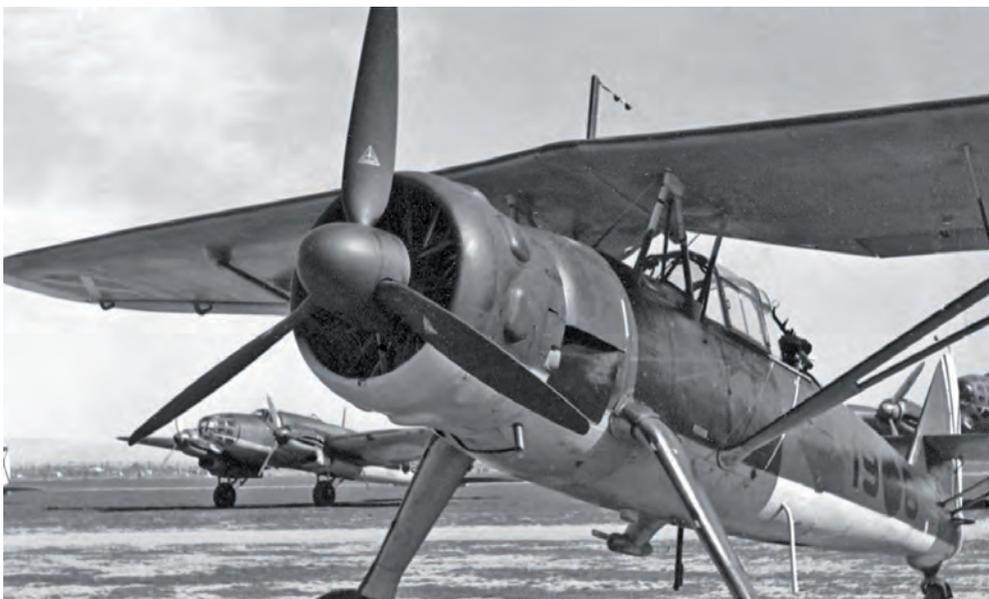
Primer plano del Hs 126 19-6 en Zaragoza, fotografiado junto a una pareja de He 111 B o E, visibles al fondo. En segundo plano, a la derecha, también se aprecia una porción de ala perteneciente a un Bf 109.

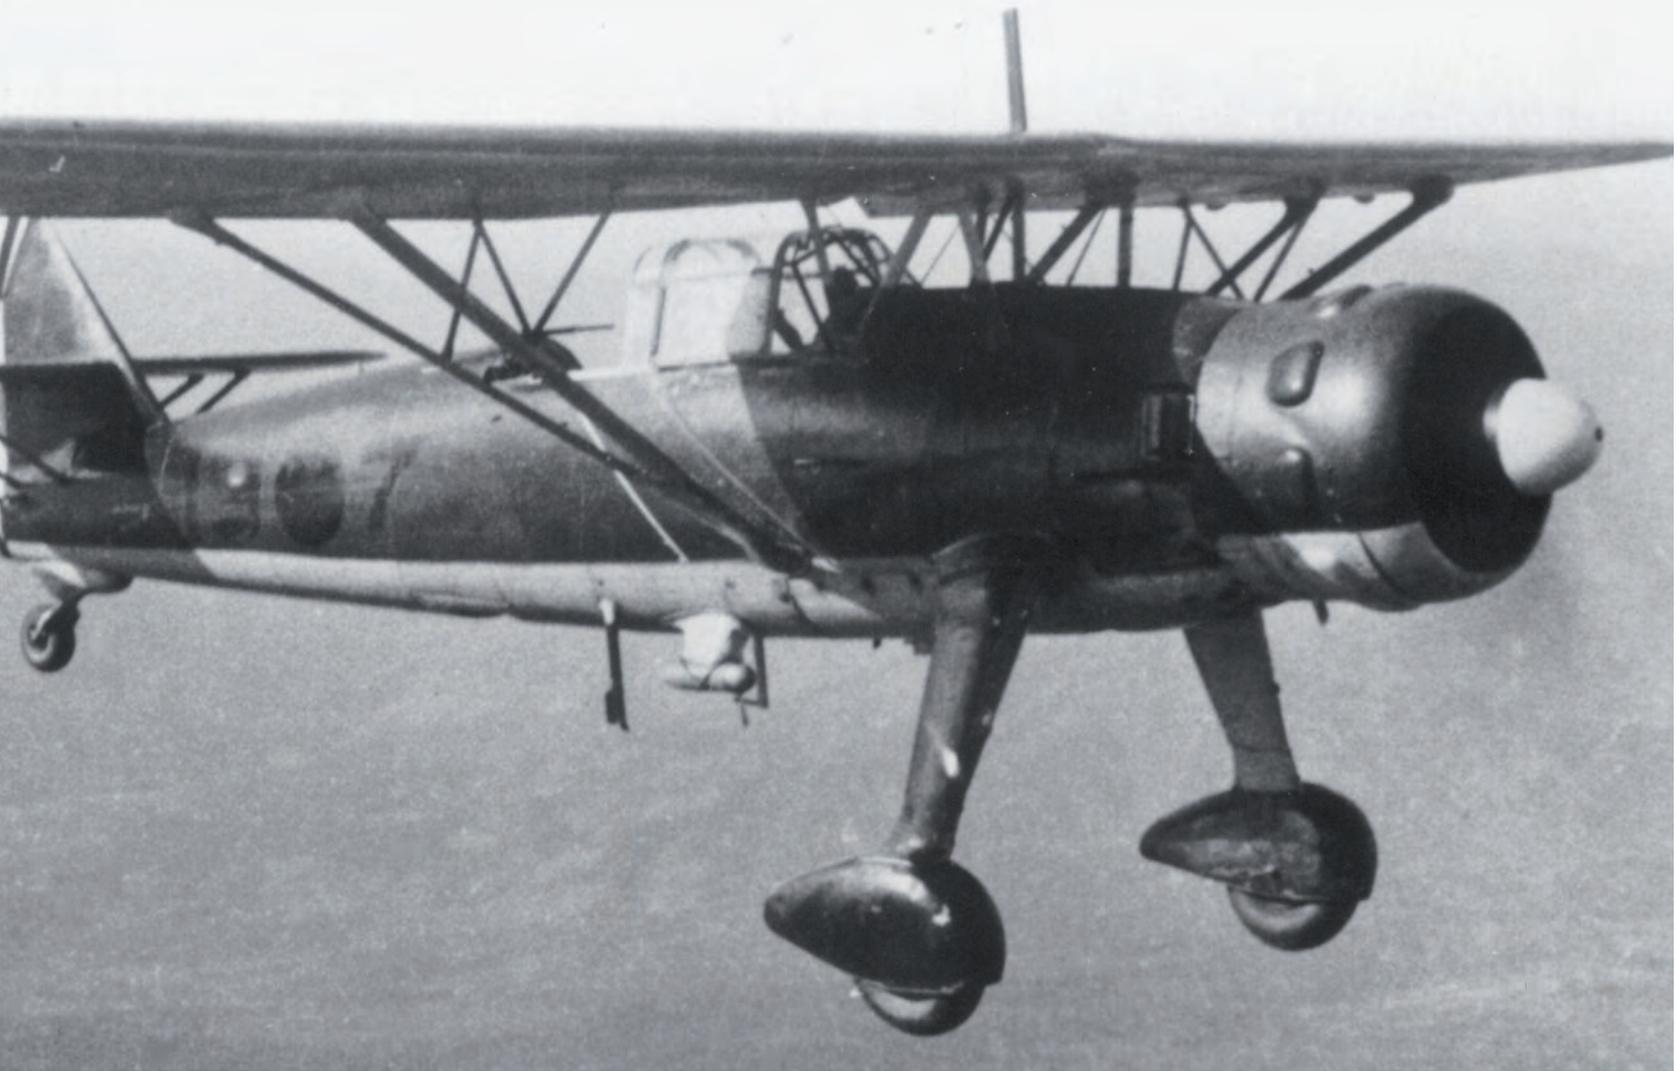
El Hs 126 19-7 en vuelo. Se observa el cono de la hélice pintado en blanco. (Azaola)

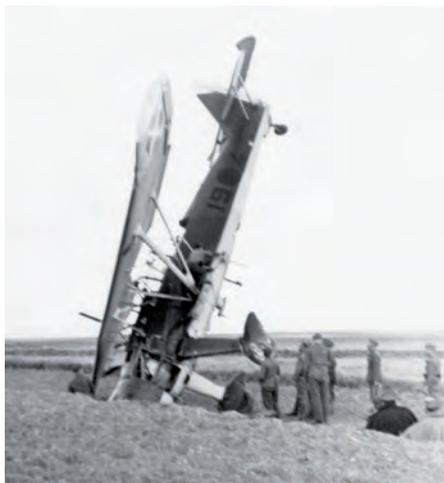
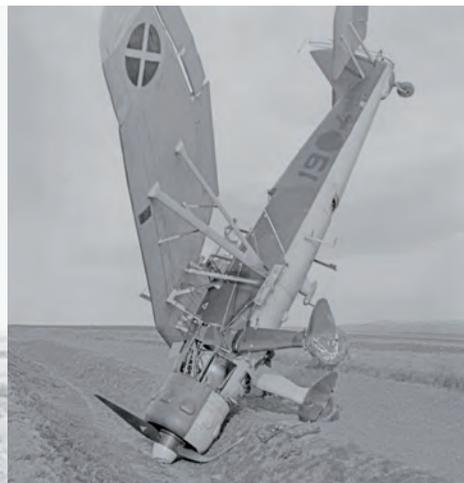
La vida operativa del 19-4 fue corta. El 23 de marzo de 1939, sufrió una avería en el motor en Toledo. Una pareja de guardias civiles y siete mecánicos de la Legión Cóndor observan el avión accidentado, con las palas de la hélice torcidas. Al parecer, el borde marginal izquierdo del ala impactó en tierra antes de finalizar su recorrido en la zanja.

La primera pérdida en operaciones se produjo el 23 de marzo. El avión matriculado 19-4 se encontraba realizando una misión de reglaje artillero en favor del grupo de artillería del *Oberstleutnant* Walter Lucht, el *Gruppe Lucht* de la Legión Cóndor, cuando el piloto —no identificado así como su observador— se vio obligado a realizar un aterrizaje forzoso a causa de una avería en el motor. Eran los últimos días de la guerra y el 27 de marzo un Hs 126 vuela sobre la vertical de la capital, donde se localizaron unas banderas blancas. Madrid capitula al día siguiente y la guerra finaliza oficialmente el 1 de abril. Aparentemente, no se conservan documentos que permitan datar y explicar las otras dos pérdidas, las correspondientes a los aviones matriculados 19-1 y 19-8. Los cinco Henschel siguientes, matriculados 19-2, 19-3, 19-5, 19-6 y 19-7 fueron entregados a los españoles en mayo y estuvieron presentes en las paradas celebradas en los aeródromos de Sanjurjo (Zaragoza) y Barajas (Madrid), con el resto de los aviones de la

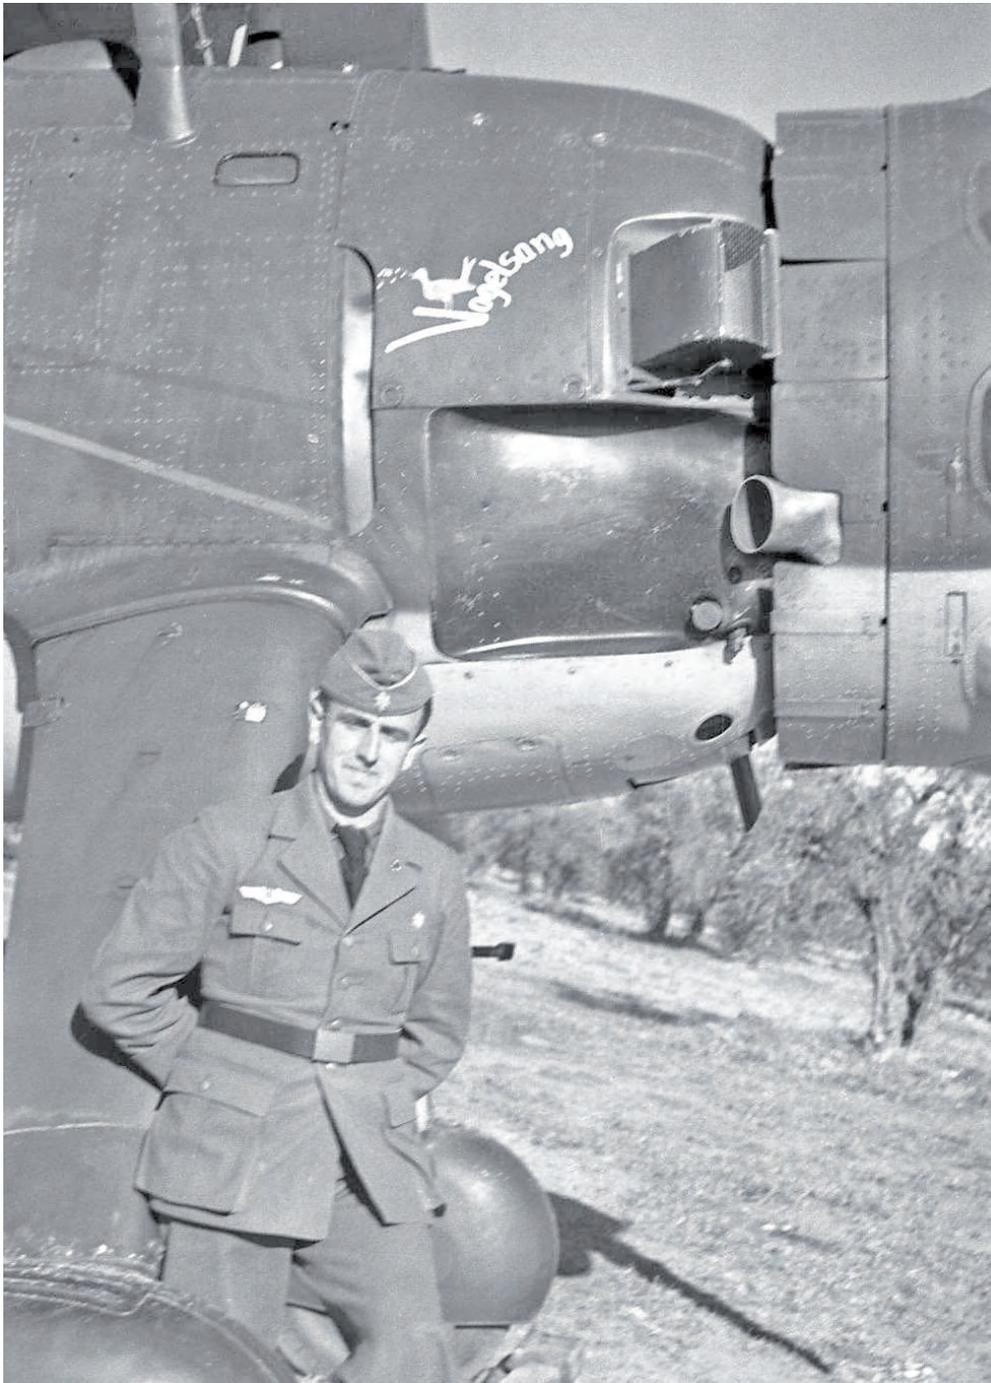
Gracias a esta fotografía conocemos que, al menos, uno de los Hs 126 recibió el nombre de Vogelsang junto a la caricatura de un pájaro (el Canto del pájaro, en alemán) Podría tratarse del nombre del piloto, o quizá le fue dado en relación al relato homónimo de Christoph Martin Wieland, el autor más importante de la Aufklärung (Ilustración) en Alemania. Sin embargo, este último apodo significa igualmente «reconocimiento» en alemán...

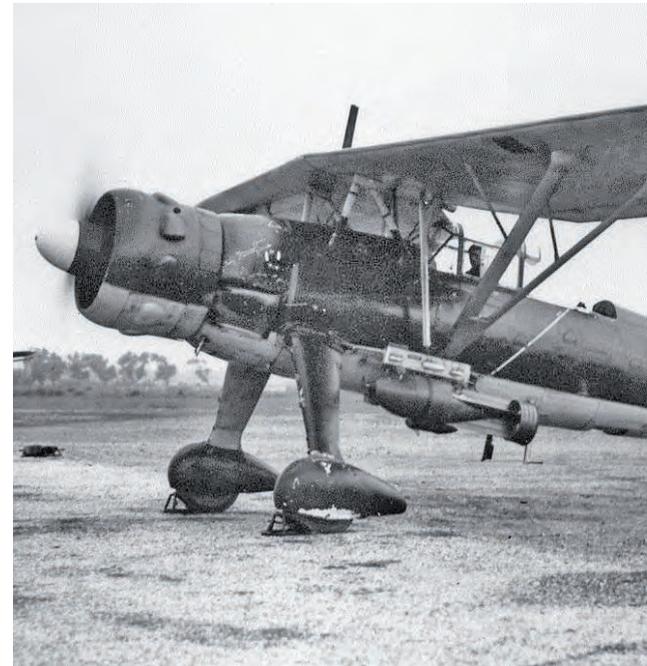
Armado con una bomba de 50 kg de origen italiano, el Hs 126 19-7 se nos muestra en una imagen datada oficialmente el 3 de mayo de 1940. El intenso uso en operaciones ha provocado que la pintura salte en el carenado del tren de aterrizaje. Observar igualmente que todavía conserva el Teufel, la insignia de su antigua unidad de destino. A la izquierda se distingue una porción de ala perteneciente a un Ju 52. (1828(1)2ª IHCA)

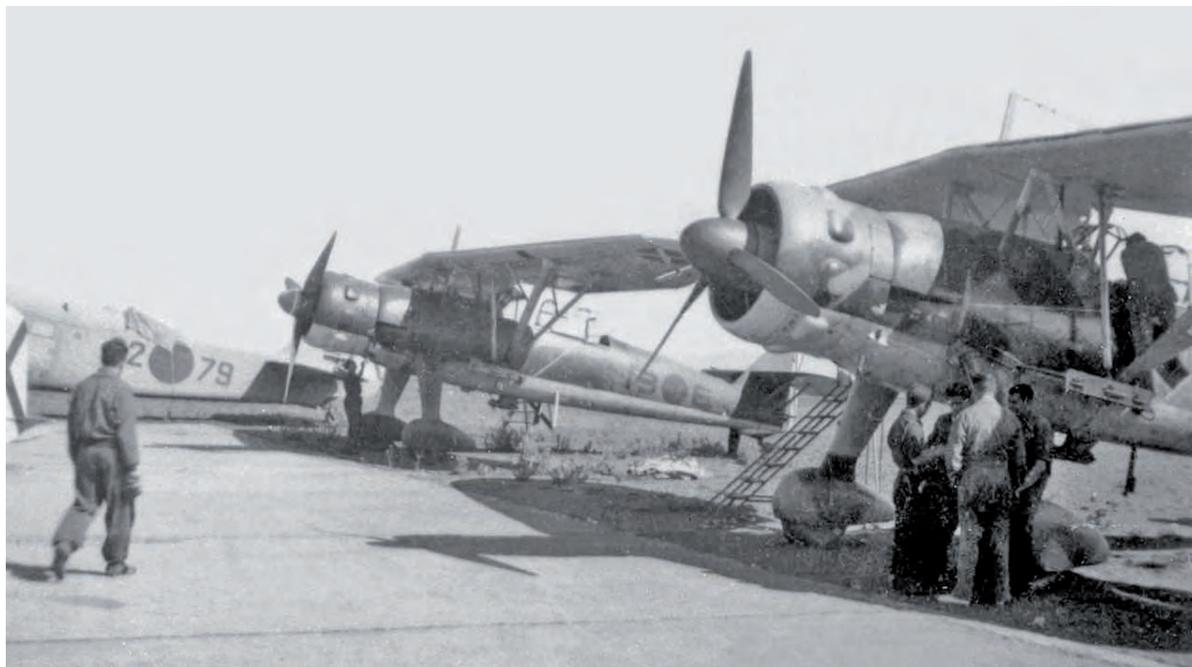
Dos Hs 126, entre ellos el matriculado 19-6, junto a al Junkers Ju 52/3m 22-79. (1586(1)1ª IHCA)

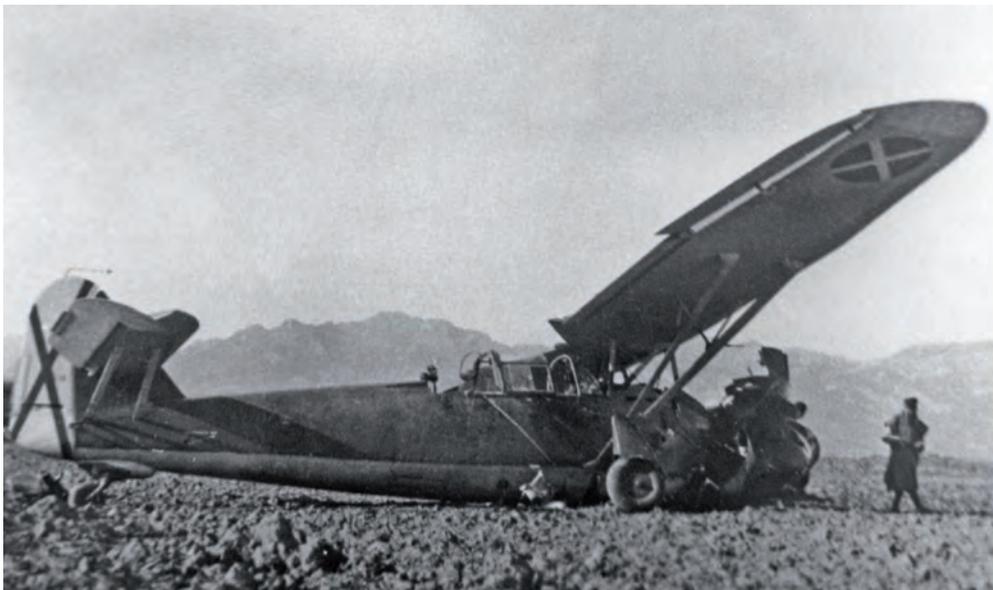
Aparatoso accidente sucedido en Jerez a un Hs 126, el 9 de octubre de 1940. Es probable, que se trate del ejemplar matriculado 19-7 (Azaola)
