Todo es posible en el CLOMA

Recuperando la historia

Era el 20 de octubre del 98 cuando hacía su entrada en el taller del Centro Logístico de Material de Apoyo (CLOMA) el camión Henschel 33 G1 procedente de nuestro Museo del Aire. La expectativa anterior a su llegada no es nada comparada con la curiosidad que despierta su presencia física en el Centro.

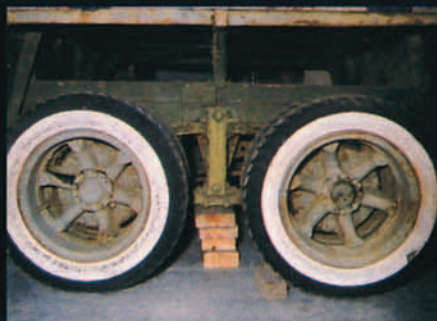
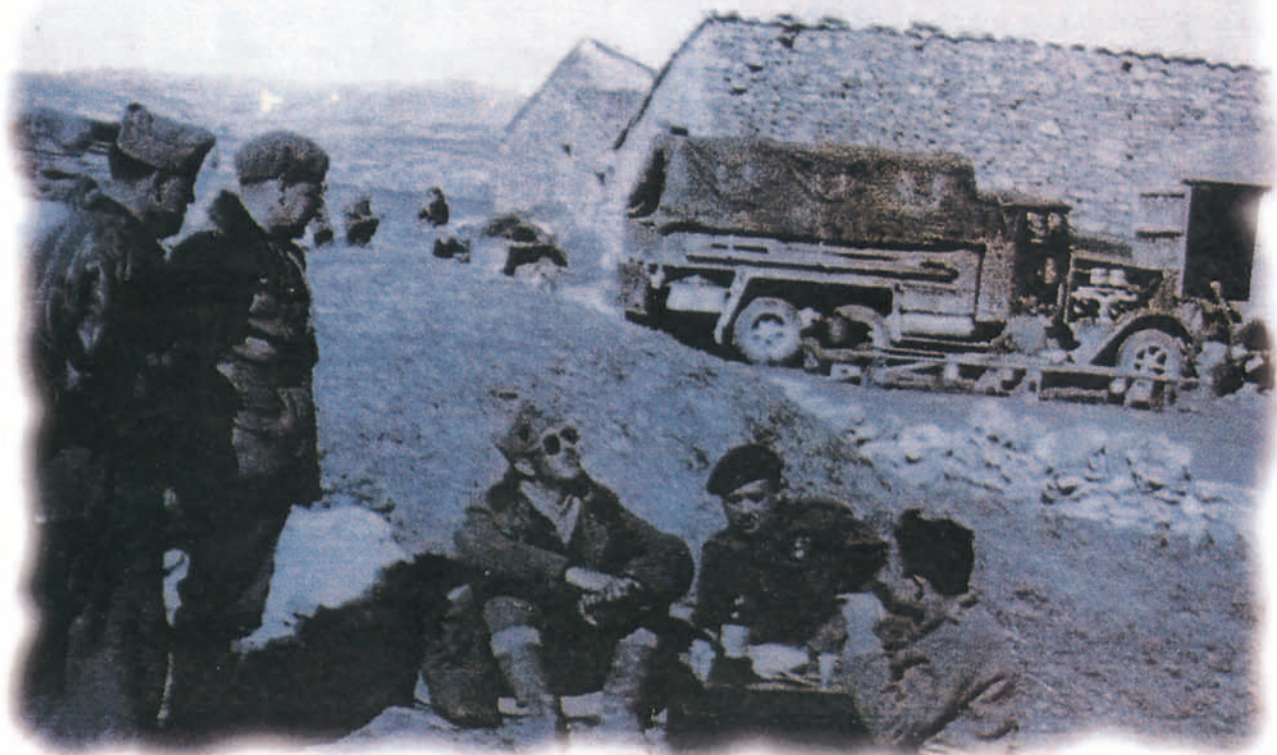
Esta verdadera joya de nuestra historia aeronáutica llega a las instalaciones del CLOMA en estado verdaderamente CALAMITOSO según podemos apreciar en las fotos adjuntas. La tarea que debe desarrollar el CLOMA parece casi imposible de llegar a buen término, circunstancias que parecen corroborarse día a día en los diferentes pasos de la restauración que se prolonga hasta el punto de tener que desarmar pieza por pieza el vehículo, lo que lleva a conocer su verdadero estado. De las lonas que lo recubrían solo quedan unos jirones, la madera se deshace en las manos de los carpinteros, la chapa se encuentra en tal estado de corrosión, que parece

papel en lugar de hierro y, no digamos del estado de los cristales o de lo que queda de la tapicería.

En primer lugar se procede al chorroado (limpiar con arena a presión) de todas las piezas metálicas, incluidas las partes mecánicas que han de ser reparadas una por una por las distintas secciones.

En "chapa" se procede a la limpieza e imprimación de los componentes metálicos que pueden ser recuperados, para su posterior y definitiva fase de pintado. No obstante, muchas

de las piezas han de ser reconstruidas en su totalidad, tal y como sucede con gran parte de la cabina, capo, estribos, etc. El personal de chapa y pintura deberá sacar a relucir toda la profesionalidad y experiencia acumuladas para lograr los resultados finales.

La madera debe ser sustituida casi en su totalidad, ya que el paso del tiempo y sus inclemencias (el vehículo ha pasado largas épocas de su vida a la intemperie) han causado verdaderos estragos, por lo que solo la paciencia y el buen hacer de los carpinteros conseguían recuperar parte

del armazón y del chasis de la caja, para luego rehacer aquellas partes más afectadas por la podredumbre. La cabina, los asientos y los estribos llevan maderas que deben reconstruirse a la medida.
