# HISTORIAS DE LA MAR

## MAR IMPLACABLE. EL NAUFRAGIO DEL CRUCERO *REINA REGENTE*

Joaquín RUIZ ESCAGEDO

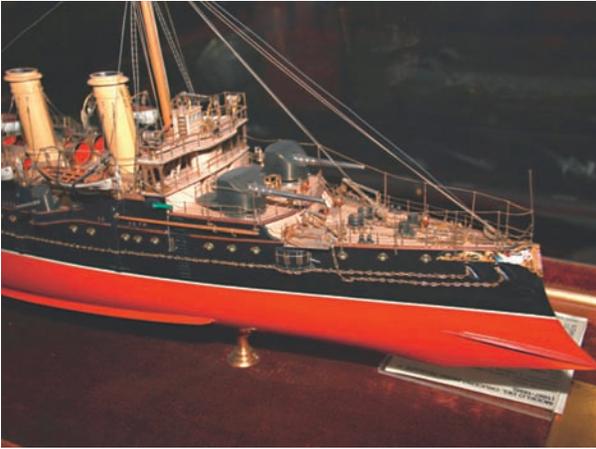
Figura 1.— Sección de proa del modelo de arsenal del crucero *Reina Regente*. Pueden apreciarse algunas de sus peculiares características de diseño, como la forma afilada de su sección de proa, el escaso francobordo del castillo, la disposición de la artillería principal, los reductos de cañones Nordenfolt casi a ras de agua por debajo de la artillería principal, la disposición muy a proa y a escasa altura del puente de combate (debajo del puente de navegación) y la gran cantidad de manguerotes o tubos de ventilación mirando hacia proa en el castillo y la cubierta alta, causa potencial de vías de agua en un temporal. (Museo Naval. Madrid).

La decisión que resultaría más perniciosa, muy por encima de la tan criticada artillería principal, fue la de reducir el francobordo en castillo y toldilla. Las fuentes citan a menudo como «medio gemelos» del *Regente* los buques de la Marina británica de la clase *Orlando* (4), que eran contemporáneos y lucían una silueta vagamente parecida, pero cuyo francobordo rondaba los 4,5 m contra los 3,5 m

en el *Regente*. El resultado del bajo francobordo en el temporal del 10 de marzo sería el embarque de grandes masas de agua en el castillo al navegar proa a la mar y, como consecuencia, la más que probable inundación progresiva de los compartimentos de proa a través de manguerotes de ventilación, escotillas y portas no completamente estancas.

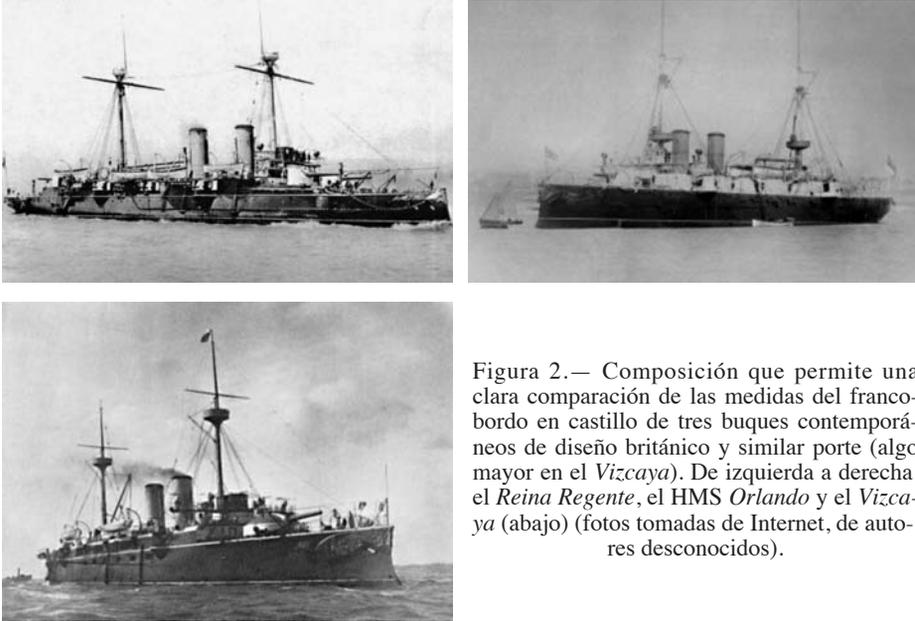
Figura 2.— Composición que permite una clara comparación de las medidas del francobordo en castillo de tres buques contemporáneos de diseño británico y similar porte (algo mayor en el *Vizcaya*). De izquierda a derecha, el *Reina Regente*, el *HMS Orlando* y el *Vizcaya* (abajo) (fotos tomadas de Internet, de autores desconocidos).

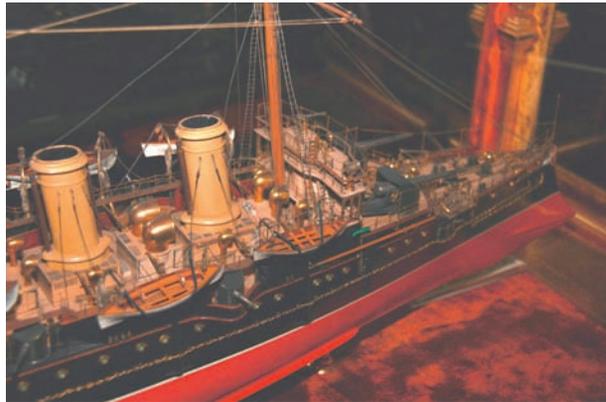
Figura 3.— Una vista del detalle de la cubierta alta del *Regente* con sus altas bordas, una auténtica piscina capaz de atrapar hasta 500 t de agua en el temporal del 10 de marzo, según estimación de Villaamil y Castellote, lo que supondría una disminución muy notable de su estabilidad transversal. (Museo Naval. Madrid).

Otra peculiaridad constructiva de los buques de finales del siglo XIX era sus altas batayolas o bordas, que capturaban gran cantidad de agua en cubierta con mal tiempo, originando una doble pérdida de estabilidad por el aumento nada despreciable de pesos altos sumado a un peligroso efecto de *superficie libre* por movimiento del agua de banda a banda.

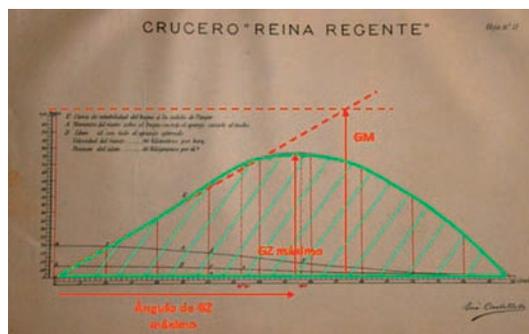
Figura 4. Características de la curva GZ del *Reina Regente* a la salida de Tánger: GM de 1,025 m, algo bajo para los parámetros actuales en buques de guerra, amplia superficie comprendida entre la curva y el eje de abscisas (rayada en verde) que denota una buena estabilidad global, amplia región de estabilidad positiva (hasta cerca de 90° de escora), amplia escora de máximo GZ (48°) y valor suficiente del mismo (0,75 m) (composición propia a partir de la curva de estabilidad trazada por Villaamil y Castellote).

No conformándose con las curvas de estabilidad originales para los tres desplazamientos típicos del buque, Villaamil y Castellote verificaron la condición exacta de pesos del *Regente* de acuerdo con el último *estado de vida y fuerza* del buque y el parte del oficial de guardia del 8 de marzo, que permitían estimar a la salida de Tánger un desplazamiento de 4.950 t (es decir, entre el *normal* y el de *plena carga*), para recalcular la altura desde la quilla al centro de gravedad (KG) y levantar una curva GZ específica para aquel 10 de marzo. En ella puede apreciarse que los parámetros de la curva, sin ser impresionantes, podían considerarse razonablemente satisfactorios. Parece demostrado, pues, que Villaamil y Castellote tenían razón en descartar que la estabilidad del buque fuese insuficiente sobre la base de los datos que aportaron, que hasta la fecha nadie ha rebatido. Las numerosas publicaciones sobre este naufragio que insisten en una supuesta falta de estabilidad, coinciden curiosamente en *olvidarse* de hacer mención alguna acerca de la curva GZ que incluye el informe Villaamil-Castellote o de aportar una curva alternativa. Entre los criterios de estabilidad (6) que se aplican hoy a los buques de guerra

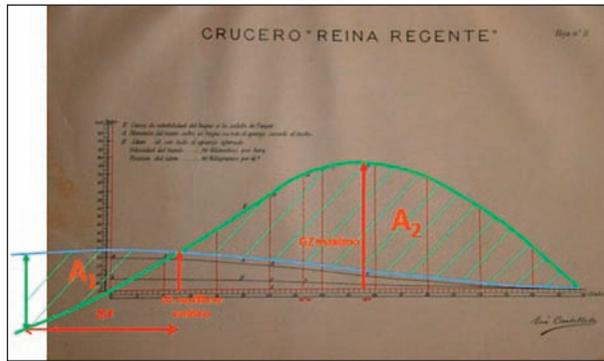
Figura 5.— Criterio moderno de estabilidad aplicado a la curva de estabilidad estática transversal del *Reina Regente*. La curva azul representa el brazo escorante correspondiente a un viento de 90 nudos. El área  $A_1$  corresponde a un balance de 25° hacia barlovento desde el ángulo de equilibrio estático (escora permanente por el viento). El criterio dicta que  $A_2$  debe multiplicar como mínimo 1,4 veces  $A_1$ , y en un cálculo gráfico aproximado se aprecia que lo hace casi cinco veces. (Composición propia a partir de la curva de estabilidad trazada por Villaamil y Castellote para el buque a la salida de Tánger).

el viento (escora permanente correspondiente a la intersección de la curva de estabilidad con la curva del brazo escorante del viento), experimenta un balance por efecto de la mar de 25° hacia barlovento (es decir, hacia el semieje negativo de abscisas), siendo este ángulo una convención arbitraria pero que se estima suficiente para la seguridad. La figura 5 muestra que la curva GZ de Villaamil y Castellote para el *Regente* a la salida de Tánger cumple holgadamente con este criterio de estabilidad.

(incluidos los de la Armada), destaca el de viento de través combinado con balance. Se toma como intensidad del viento que debe soportar un buque oceánico la de 90 nudos (7), aproximadamente el doble que el sufrido por el *Regente* el día de su pérdida. Suponiendo al buque navegando con viento de través y en mar agitada, el brazo escorante del viento tiene la forma de una curva coseno, en función de su intensidad y de la vela que opone la superficie del buque. La acción de la mar no puede representarse en forma de curva, por lo que se supone que, estando el buque en posición de equilibrio estático con

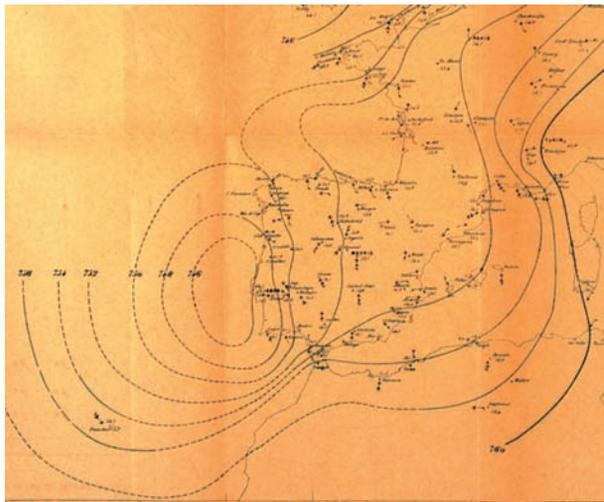
Figura 6.— Análisis de superficie a las 0800 del día 10 de marzo. Dibujo del teniente de navío de 1.ª clase Luis Pérez de Vargas. (Museo Naval. Madrid).

El *Informe* Villaamil-Castellote contiene claves interesantes sobre la meteorología del 10 de marzo, pero existe otro meteorológico más completo realizado poco después del naufragio (8) por el teniente de navío de 1.ª clase Luis Pérez de Vargas. El autor resume las observaciones y predicciones meteorológicas de los días 9 y 10 de marzo en un análisis de superficie (figura 6) para el día 10 a las 0800 horas locales.

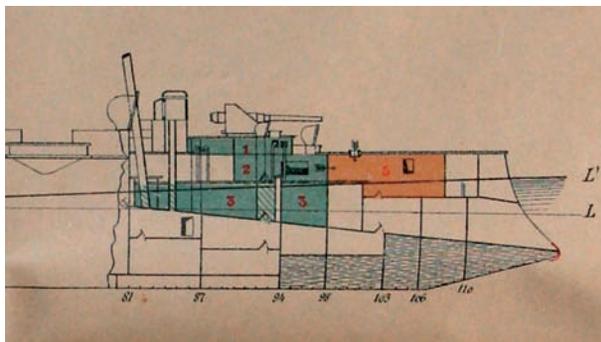
Figura 7.— Detalle de la probable inundación parcial de la sección de proa a través de ventilaciones, escotilla del castillo, gateras y portas poco estancas. La línea L indica la flotación normal, y L' la nueva flotación con la sección de proa inundada. Se colorean como inundados el pañol del contramaestre (marcado con el número 1), las carboneras de proa (3), los reducos de cañones Nordenfelt de proa (2) y, a través de una escotilla con estos últimos, la cámara de torpedos de proa (5). (Dibujo de Villaamil y Castellote incluido en su *Informe*). Bajo los compartimentos inundados se ven coloreados en gris los tanques de lastre de trimado, que se asumen llenos a la salida de Tánquer para equilibrar el asiento a popa.

En esta situación, hacia las 1230 el castillo de un buque de la eslora del *Regente* debía experimentar movimientos verticales de cerca de dos metros de media, por el efecto combinado de la cabezada y la traslación vertical del buque en el seno de la ola. Contra una mar de proa cuya altura significativa ya igualaba el francobordo, este movimiento dejaría hasta la batayola bajo las olas más altas y debía mantener el castillo casi permanentemente sumergido, siendo más que probable (como propone el *Informe* Villaamil-Castellote) que el agua se abriese camino hacia los compartimentos bajo la cubierta del castillo, que sumaban una capacidad de hasta 654 m<sup>3</sup> de agua y cuya inundación total dejaría teóricamente el francobordo en castillo en algo más de 1,5 m, en aguas tranquilas.

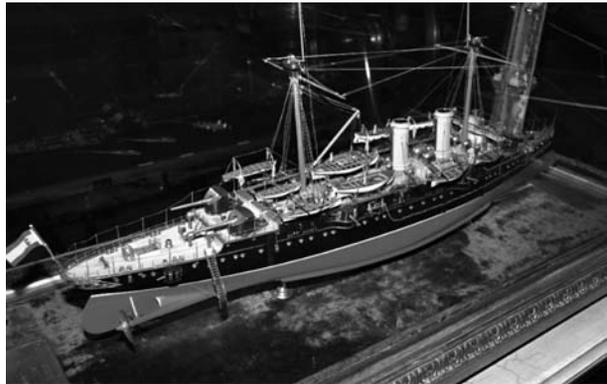
Figura 9.— Una vista de aleta del *Reina Regente* en la que se puede apreciar su baja toldilla y la fina forma de su sección popel. (Museo Naval. Madrid).

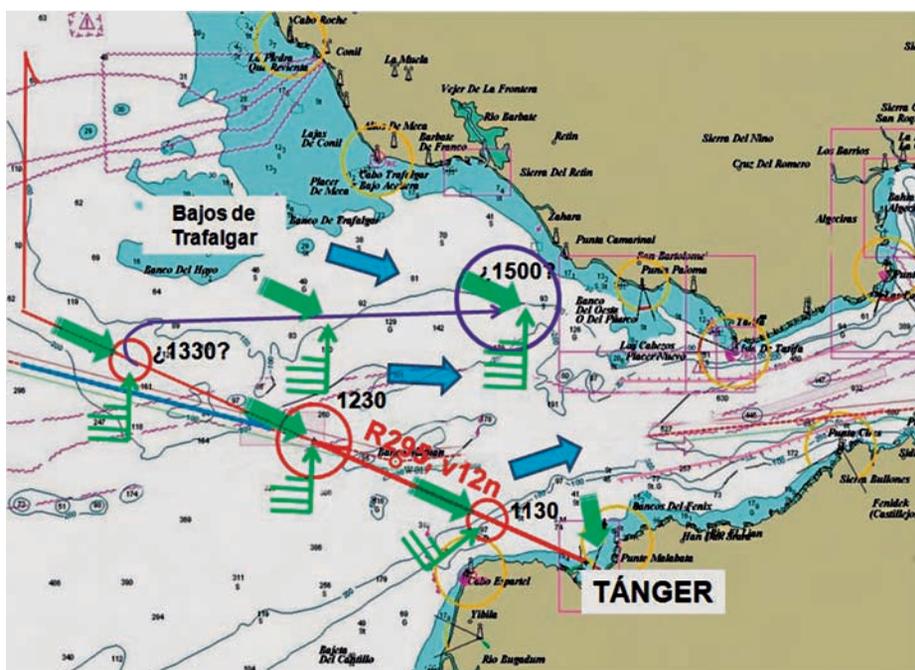
Figura 10.— Derrota probable del *Reina Regente* después de levar de Tánger y estimación de viento y corriente probable en cada zona. Primer tramo (trazo grueso en rojo, a rumbo 295 y velocidad aproximada de 12 nudos, ambos «sobre el fondo») hasta situación aproximada de avistamiento por parte del *Mayfield* sobre las 1230 horas. Derrota probable anterior del *Mayfield* en azul. Derrota tentativa posterior del *Regente* en trazo fino en rojo. Los círculos rojos marcan posiciones estimativas del crucero a diferentes horas. Mar de fondo (flechas verdes de tamaño proporcional a su altura de ola) y mar de viento (símbolos verdes con rayas proporcionales a la intensidad de viento) estimadas en cada punto. Las flechas azules indican dirección probable de deriva por corrientes en superficie, en diferentes zonas. El trazo morado indica un probable tramo final de navegación del *Regente*, y el círculo morado la zona probable de su hundimiento. (Composición propia sobre cartografía digital simplificada).

En mi opinión, los datos sugieren fuertemente que, algún tiempo después de las 1230 y ya fuera de la vista del *Mayfield*, el comandante, a la vista de la situación desesperada del buque, juzgaría demasiado peligroso continuar la derrota prevista a Cádiz, en la que aún le restaba alguna hora proa a la mar y unas cuantas más atravesado a ella con multitud de peligros a sotavento, y tomaría la decisión de dar la popa a la mar para arribar a Algeciras, el refugio más cercano para mar y viento de poniente.

El testimonio del *Dacia* menciona que «a las 1530, hora en que el viento adquiere su máximo de intensidad, la mar fue muy arbolada y confusa del S y W». De ser así, en el tramo del *Regente* hacia Levante, la mar de fondo continuaría del NW, alcanzando al buque por su popa o aleta de babor, y el viento arreciaría hasta unos 42 nudos (fuerza 9) del sur por su costado de estribor. En estas condiciones, el buque navegaría con una enorme escora permanente a babor que quizá superaría los 20°, sufriendo puntualmente grandes balances y una tendencia a abatir al norte, que le llevaría, en combinación con la corriente, a un rumbo sobre el fondo más bien E que SE.
