PONERLE PUERTAS AL MAR

Luis JAR TORRE (RNA)

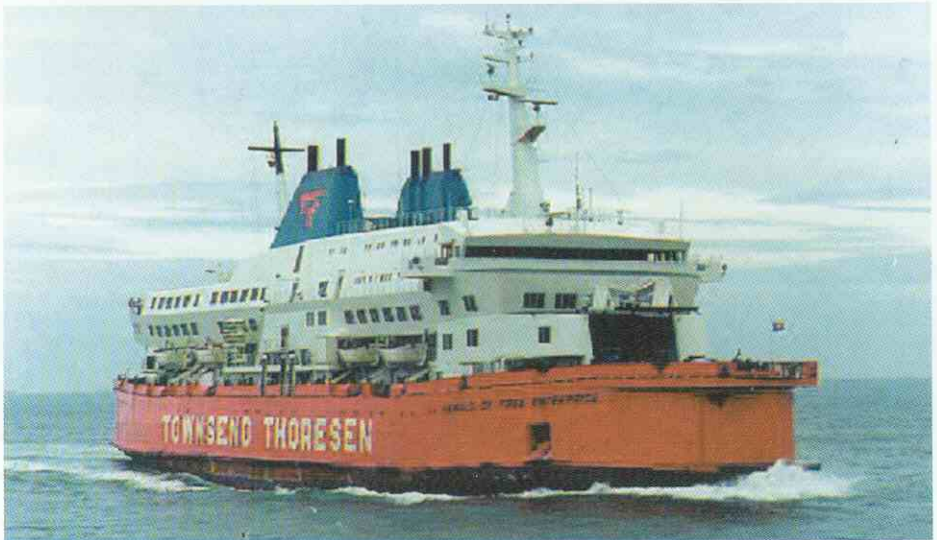
El *Herald of Free Enterprise* navegando normalmente. Obsérvese la ola de proa, algo menos de un metro, bajo la puerta de la cubierta G.

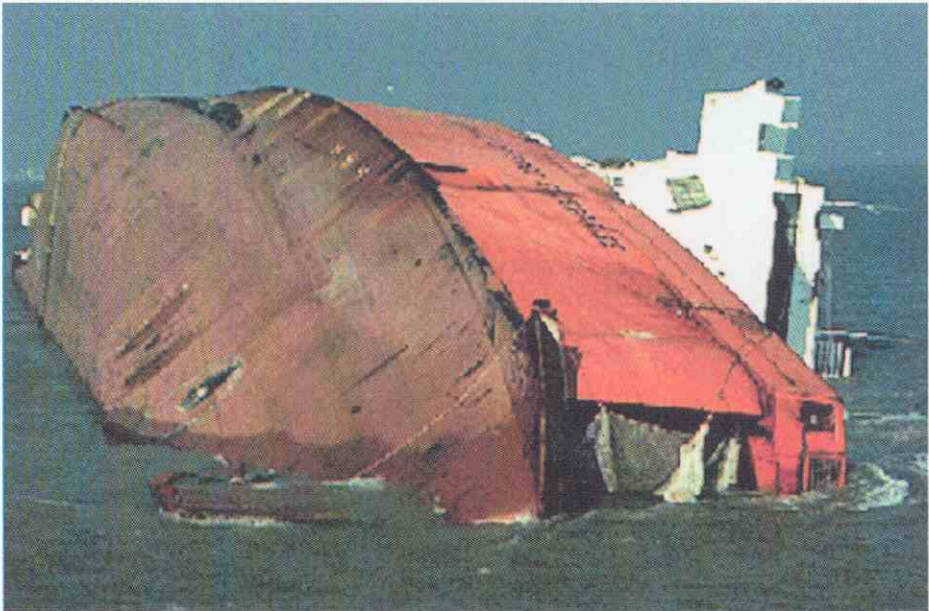
El *Herald* zozobrado. Obsérvese que los estabilizadores aún no han sido desplegados y que la puerta de proa está abierta y cubierta por una lona, colocada probablemente para evitar la dispersión de los cadáveres.

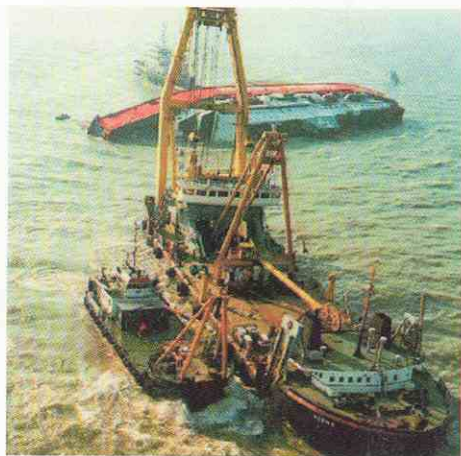
Operaciones de reflotamiento del casco.
(Foto: G. Coolens-Grupo Soficom).

Para entonces ya hacía mucho tiempo que al pobre *Herald* lo habían hecho desaparecer del escenario a empujones. En los primeros días se recuperaron de su interior unos 50 cuerpos, principalmente mediante buceadores que reconocieron las partes accesibles. Después, las compañías Scaldis y Smit Tak iniciaron las operaciones de salvamento del propio ferry, con tres buques cabría trabajando sobre dieciséis pilotes por estribor y un par de grúas flotantes por babor que lo colocaron de nuevo sobre su quilla. El 7 de abril, un mes después del accidente, fue reflatado y remolcado al sector militar del puerto de Zeebrugge. Recuperado el buque, en un par de días se rescataron otros 111 cadáveres y posteriormente los restantes, inaccesibles por el fango; quedaba por recuperar la imagen ante una alarmada opinión pública y en un ambiente mediático nada propicio. De hecho, tratándose de empresa tan conspicua y buques tan... eufónicos y anaranjados, se impuso un cambio de imagen radical; en cuestión de meses los dos gemelos del *Herald* (*Pride of Free Enterprise* y *Spirit of Free Enterprise*) cambiaron sus explícitos nombres por *Pride of Bruges* y *Pride of Kent*, respectivamente. Su inconfundible color naranja también desapareció, y desde entonces pululan el Canal pintados de un bonito azul oscuro. Antes de acabar el año, Townsend Thoresen pasó a denominarse P&O European Ferries, que, tras fusionarse en 1998 con la Stena Line, al día de hoy lidera el mercado de ferrys del Canal con más de doce millones de pasajeros anuales y bajo la denominación P&O Stena Line; por cierto que hace cinco rotaciones diarias Dover-Zeebrugge. El pasado mayo, 15.º aniversario de la tragedia, un portavoz de la compañía tranquilizaba a la peña declarando que la posibilidad de que un accidente como el del *Herald* se reproduzca no llega a una entre un millón. Estaba en lo cierto por más de un motivo, de repetirse el mismo caso sin un providencial bajo a mano, lo lógico es que no quede ni el apuntador.

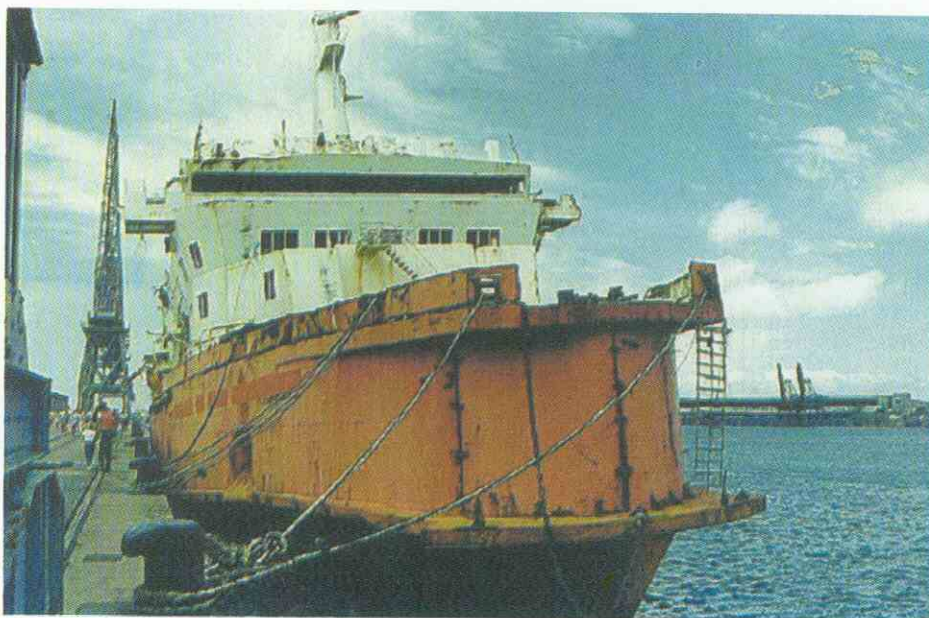
Camino del desguace. Fotografía obtenida con toda probabilidad durante una arribada a Port Elizabeth (R.S.A.) en ruta hacia Taiwan. Obsérvense los accesos de vehículos a las cubiertas E y G, esta última con la puerta ya cerrada y soldada. El calado a proa es anormalmente escaso.

Aunque de una pieza y perfectamente reparable, el *Herald* constituía un problema de imagen en sí mismo, por lo que fue vendido como chatarra, y aquel mismo otoño, con su arrogante nombre camuflado bajo un brochazo de pintura naranja, emprendió su último viaje a remolque y camino de Taiwan con un mal pintado seudónimo en la amura. En navidades pasó frente a Sudáfrica y en marzo fue entregado para desguace en Kaohsiung, pero, al menos, antes de dejar este mundo pudo abandonar las sombrías aguas donde tanto había currado para darse el gustazo de una auténtica travesía, sin prisas y por mares azules. Siendo inocente del desaguizado, supongo que los amarraderos del cielo le habrán oído describir las habilidades náuticas humanas mediante todos los sinónimos de «manazas» disponibles en la lengua de Shakespeare.
