Dos errores

ANTONIO GONZALEZ BETES
Coronel Ingeniero Aeronáutico

INTRODUCCION

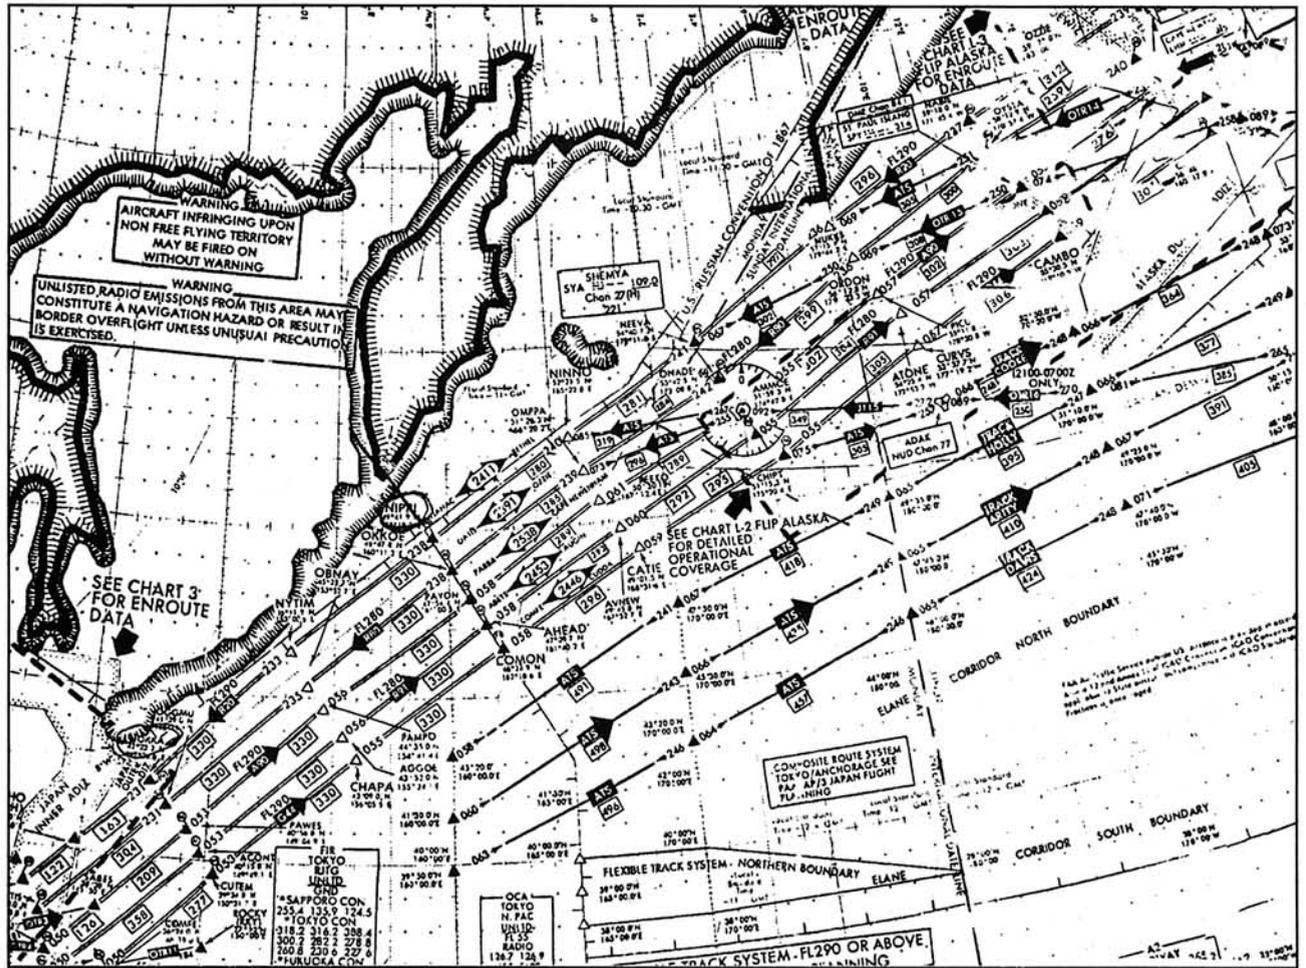
Figura 2. Aerovías entre Alaska y Japón.

lización de la aerovía R-20 (Consultar la figura 2 "Aerovías entre Alaska y Japón") que forma parte de la red NOPAC, que estaba en servicio desde marzo de 1982. Esta red comprendía 5 aerovías espaciadas 50 millas entre sí. Se utilizaban para el espacio aéreo superior. Las separaciones verticales eran de 1.000 pies (12).

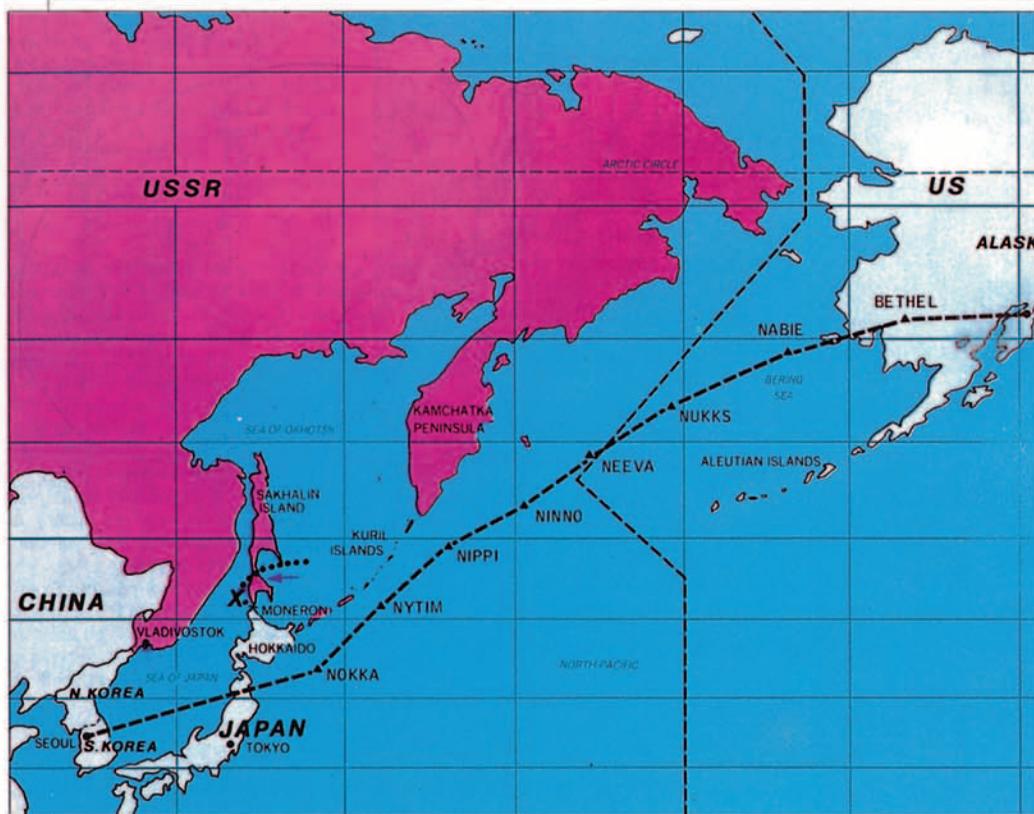
Figura 3. Puntos de notificación

Es necesario poner de manifiesto que la R-20 era la más cercana a uno de los FIR soviéticos pues solo la separaban 17 millas náuticas (consúltese la figura 3 "Punto de notificación") (13).
