La restauración del «Plus Ultra»

JOSÉ VENTO JIMÉNEZ-CARLÉS

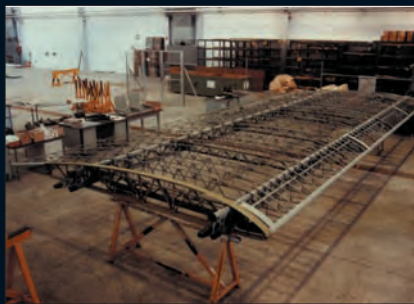
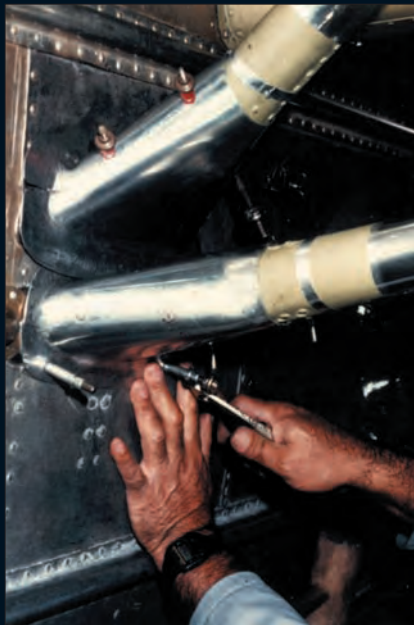
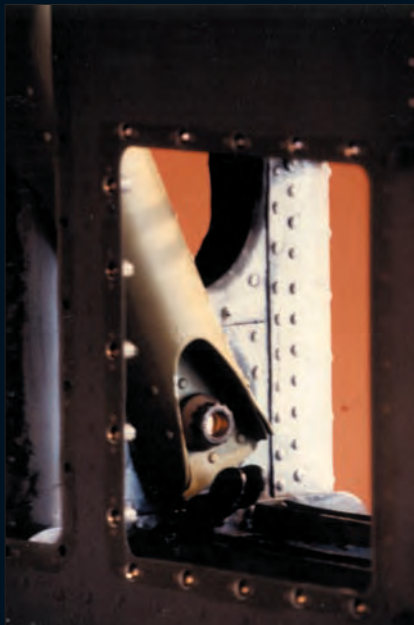
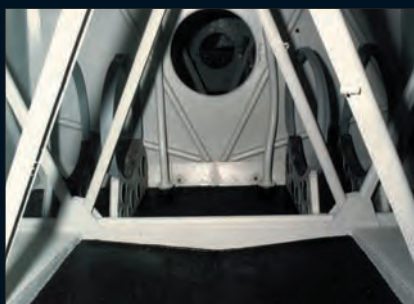
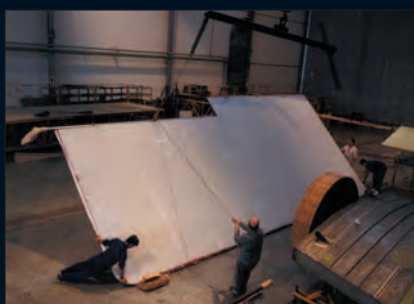
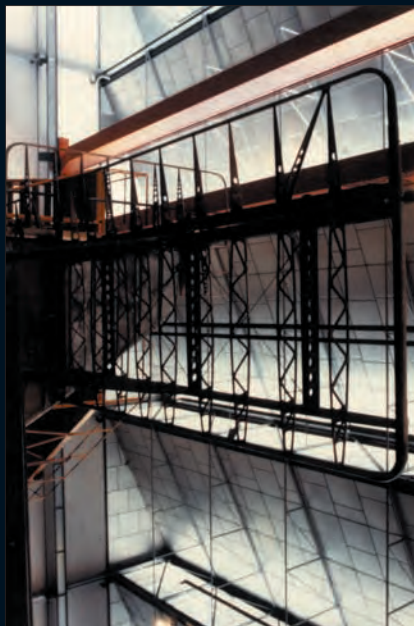
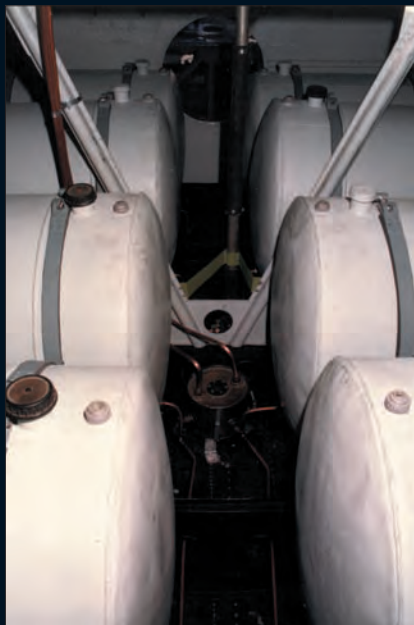
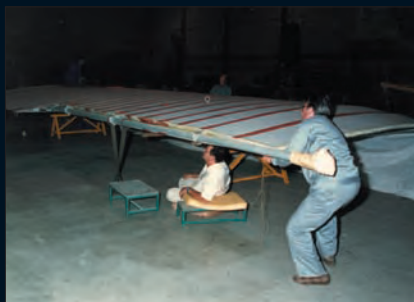
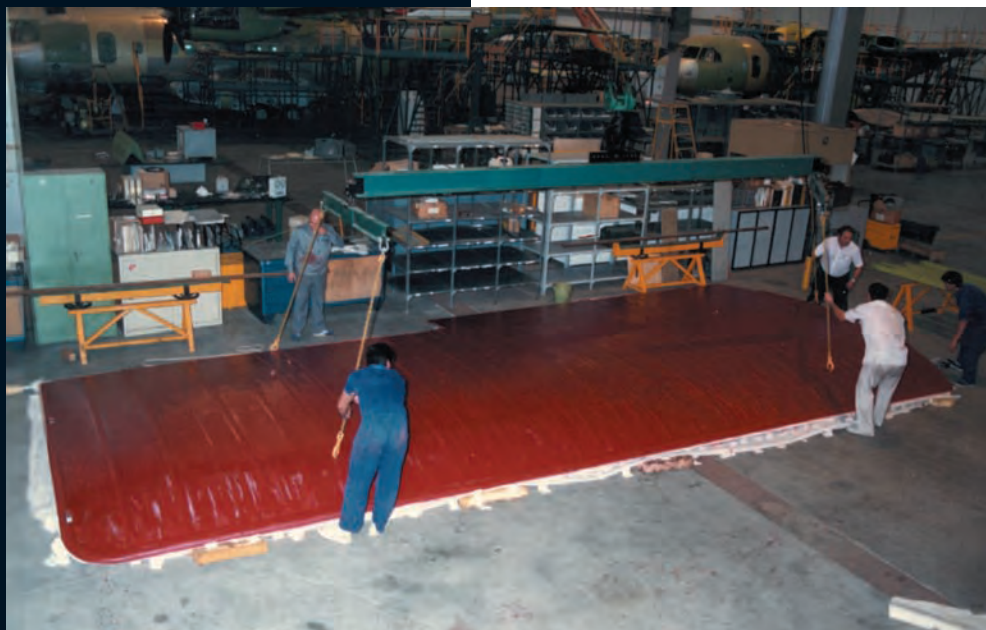
Se procedió a descoser todo el remachado de la parte inferior, poco a poco, para no generar deformaciones, observándose que no solo la corrosión afectaba al revestimiento sino incluso a las cuadernas hasta unos 12 cm. desde abajo. Habría que sanear las cuadernas, principalmente entre la 13 y la 16.

Las cuadernas entonces no estaban fabricadas mecanizadas, como hoy en día lo entendemos, sino que estaban montadas a base de perfiles "omega" remachados entre si y reforzadas con cartelas de chapa de aluminio. Llevaban además unos montantes oblicuos para darle mayor rigidez al conjunto. Se procedió a sustituir todo lo que se encontraba con corrosión que impidiera el remachado posterior.

no tenían tratamiento alguno, solo la pintura de tipo naval.

Para conseguir la estanqueidad de la canoa, en origen, se hacía bañando una cinta de tejido en brea o alquitrán y remachándola entre las dos uniones que se fueran a realizar. Era laborioso, pero daba buen resultado. El casco, por así decirlo, estaba calafateado, como si de un barco se tratara.

Dado que el avión tenía sucesivas capas de pintura, se procedió a decapar el fuselaje canoa por completo. Dado el estado ruinoso de corrosión en que se encontraba la parte inferior, como ya se ha dicho, se procedió a darle la vuelta al fuselaje para empezar los trabajos en la parte que se iba a remozar. Para ello se escogió chapa de aluminio del mismo espesor, pero el problema eran los perfiles "omega" de refuerzo que no había. Como la perfilera la fabricaba la Factoría de Cádiz se pidió ayuda a ellos para su fabricación y con gran sorpresa para todos, en el almacén de utillaje aparecieron las roldanas originales para la fabricación de estos perfiles, en sus diversas medidas, que estaban allí almacenadas desde siempre. Teniendo el útil, la fabricación ya no presentó problemas. Se fabricaron, todos los metros necesarios.

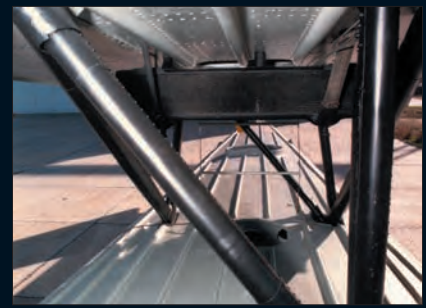
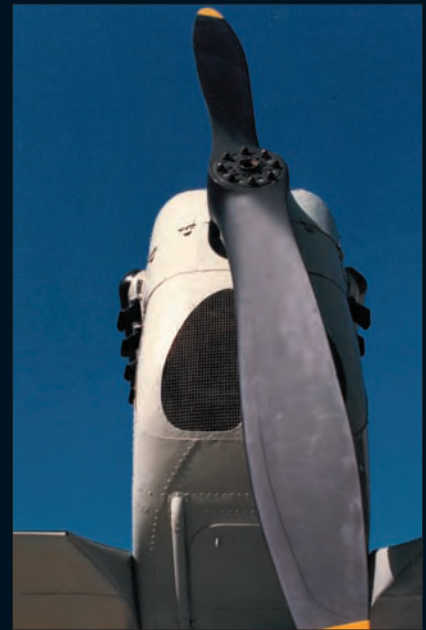
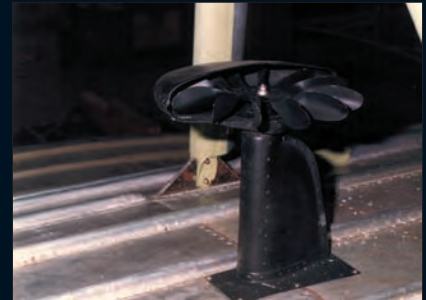
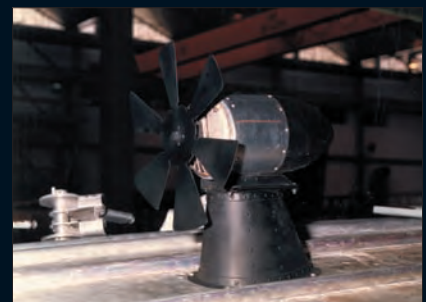
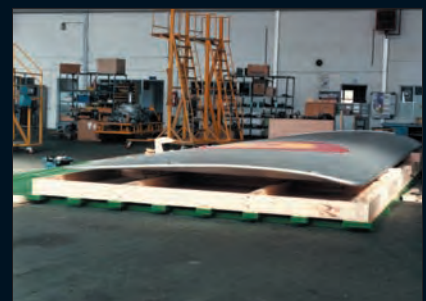
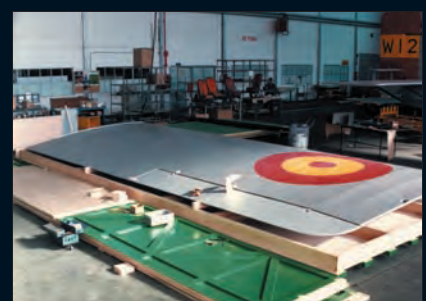
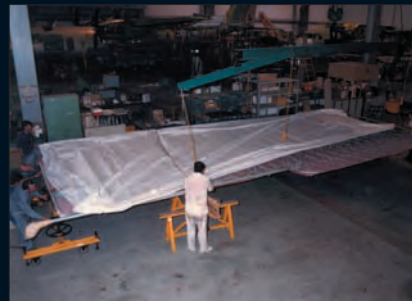
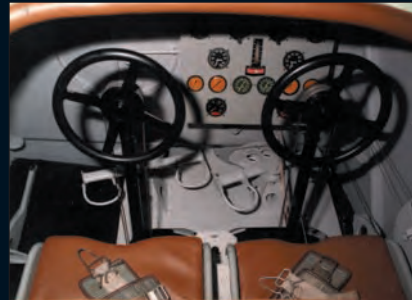
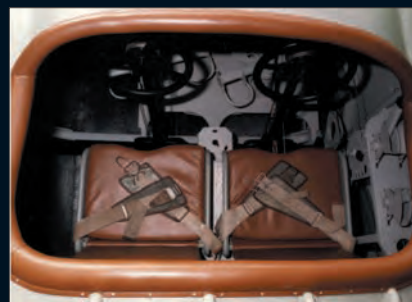
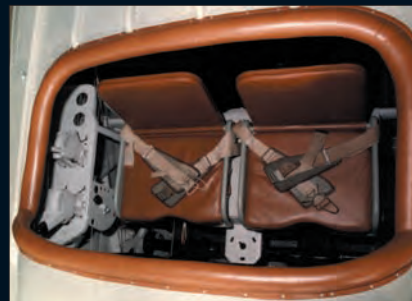
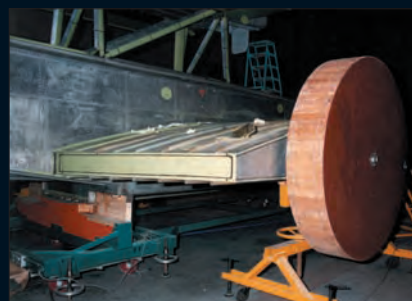
Se instalaron todos los cables de mando fabricando los cajetines que faltaban. Estos cajetines por los que pasaban los cables a través de las poleas estaban originalmente llenos por completo de grasa consistente a fin de que los cables pasaran suavemente y se evitase la corrosión si les entraba agua marina. Se fabricaron los volantes de mando tomando como base las fotos que había de la época. Se montaron los compensadores de esfuerzos ya que original-

mente no eran aerodinámicos y no se podían mover durante el vuelo. Los esfuerzos se compensaban con unos "sandows" de goma que se montaron como eran originalmente.

Terminada la restauración de la parte inferior del fuselaje (canoa) se le dio otra vez la vuelta para proceder a su terminación. La cola que había sido cortada de manera poco profesional se restauró y remachó finalmente dándosele su aspecto original. Aunque no había tablero de instrumentos el Sr. Fernández se acordaba perfectamente de cómo era y se procedió a su fabricación. Por otra parte tampoco tenía muchos problemas dadas las dimensiones de la cabina y el acceso que había que dejar al compartimento de proa donde iba el ancla. Después se buscaron instrumentos de época que simulasen los que originariamente llevaba el avión que, por otra parte, eran bien pocos. Se instaló el generador eólico y la bomba de combustible que era también eólica.
