# EL CAMBIO DE CONSTRUCCIÓN EN LA ARMADA ESPAÑOLA EN EL SIGLO XVIII. DEL SISTEMA INGLÉS AL SISTEMA FRANCÉS

Jesús VALLE CABEZAS  
Doctor ingeniero naval

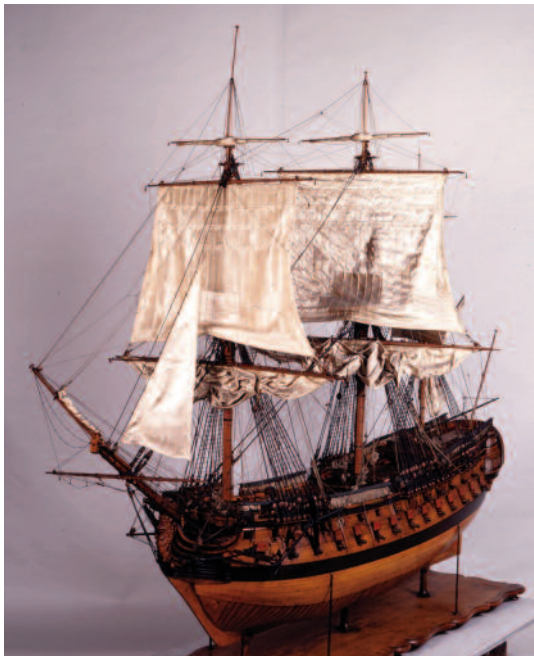
Navío *San Genaro*.

El navío *San Genaro*, de nueva construcción, tiene los tablones de las cubiertas entreabiertos, los baos dislocados, tiene maderas más débiles que una fragata de 50 cañones y se halla totalmente desligado, sin que se puedan atribuir estos hechos a lo verde de las maderas.

»Siguen las objeciones diciendo que el *San Genaro* entró aquí con todos los tablones de las cubiertas abiertos, los baos dislocados y averiados sus víveres por haber tenido algunos golpes de mar, y aun añaden que se atribuirá acaso, como siempre, a lo verde de las maderas. Puntualmente acierta con la causa a tales efectos, atribuyéndola al verdadero origen que es el defecto de haberse colocado las maderas sin curarse suficientemente. En este navío se aflojaron las costuras hasta cerca de tres cuartas de pulgada en cada traca. Si este defecto procediese de movimiento de la estructura resultaría haberse apartado los costados, o dilatado la manga, en casi 20 pulgadas, lo cual es imposible, corroborándose que el defecto no se debe a la falta de fortaleza sino al encogimiento del tablón. Los baos y las curvas estaban apartados de los costados (lo cual no se objeta) pero los pernos no han hecho el más leve movimiento y tienen sus puntas y cabezas en los mismos puntos de su situación primitiva, lo cual es incompatible con la separación imputada de las maderas.

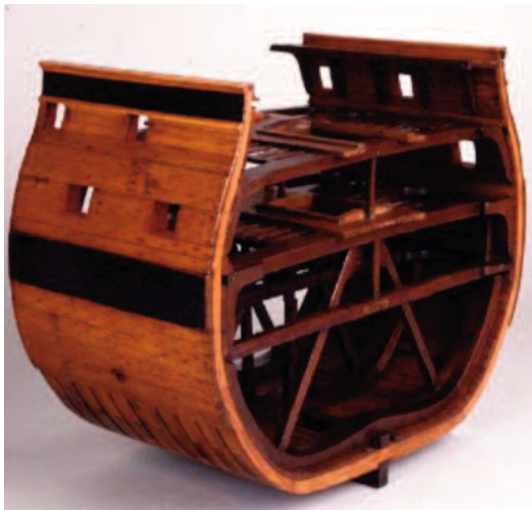
Estructura de construcción inglesa.  
(Museo Naval de Madrid)

En las carenas de algunos navíos cuyos comandantes se quejaron de que se aflojaban las costuras, encontramos siempre curvas separadas del costado y baos a menos de una pulgada, sin detectar el menor movimientos de los pernos ni que se hubiesen separado el durmiente y la cabeza del bao del costado, resultando que la causa de la abertura es el movimiento y no la debilidad del costado.

Los ingleses intentaron corregir este defecto poniendo ligazones desde los sobreplanos hasta los baos de la segunda cubierta y por otros medios, no consiguiendo el

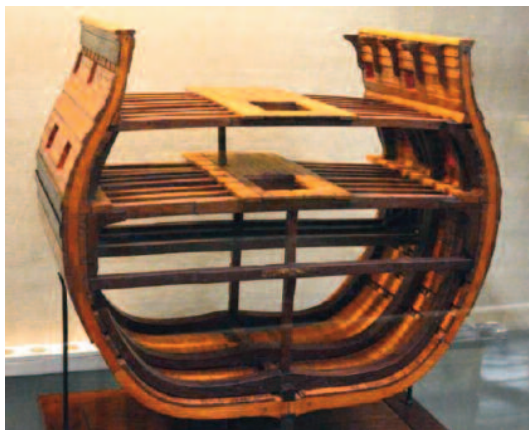
Estructura de construcción francesa.  
(Museo Naval de Madrid).
