LOS ARSENALES Y EL MANTENIMIENTO DE LOS BUQUES DE LA REAL ARMADA. UN EJEMPLO: LA FRAGATA *PERLA* 2.^a

Enrique GARCÍA-TORRALBA PÉREZ
Licenciado en Derecho

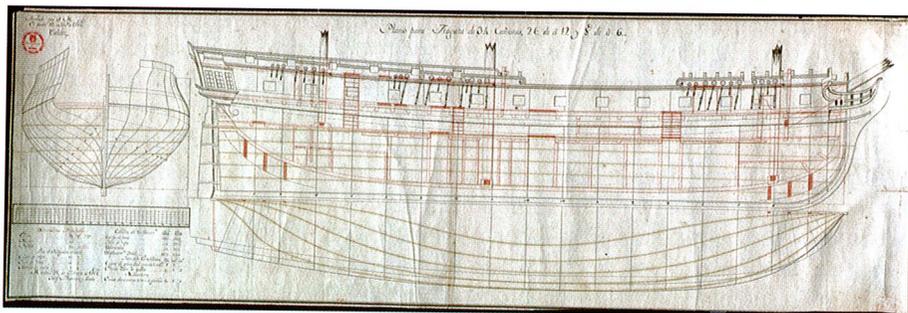
Plano de la fragata N.º S.º de la Soledad, igual a la Perla.

Las dimensiones de la *Perla* eran las siguientes: eslora, 158 pies; quilla 144; manga, 41; puntal 20 pies y 6 pulgadas, y plan 18 pies y 5 pulgadas. Para el supuesto de navegar en 7 pies y 7 pulgadas de batería y un pie de diferencia de calados de proa a popa, desplazaba 1.112 toneladas. Su arqueo, de acuerdo con el sistema establecido en 19 de septiembre de 1742, todavía en vigor, era de 595 toneladas.

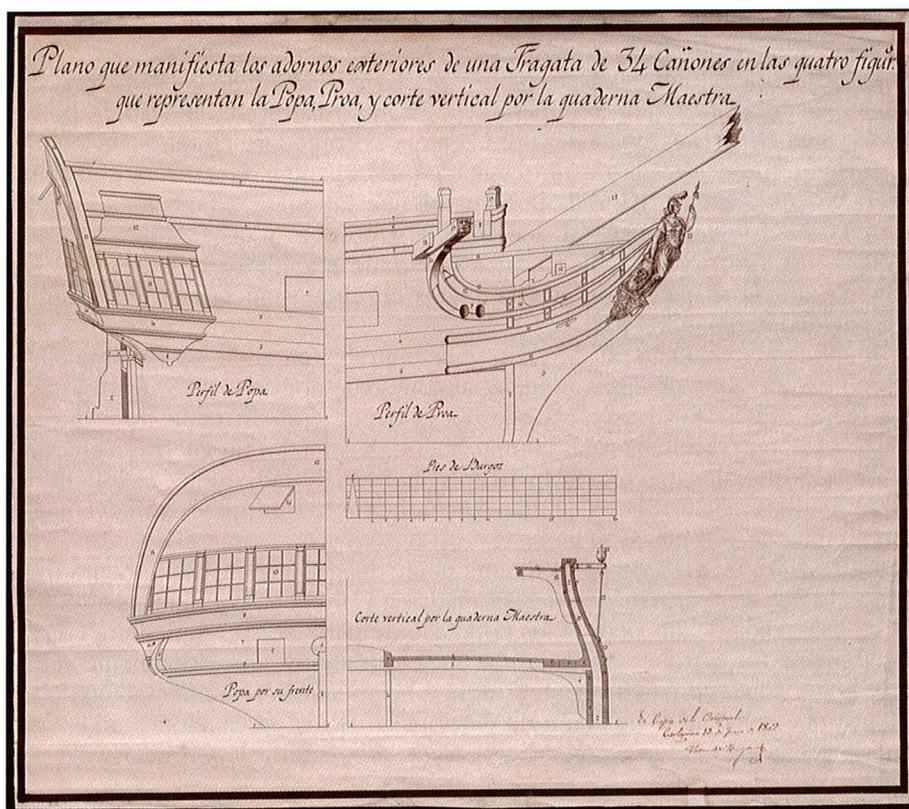
Vistas de la popa, proa y cuaderna maestra de una fragata del tipo N.º S.º de la Soledad, a la que pertenecía la *Perla*. MNM, PB-093.

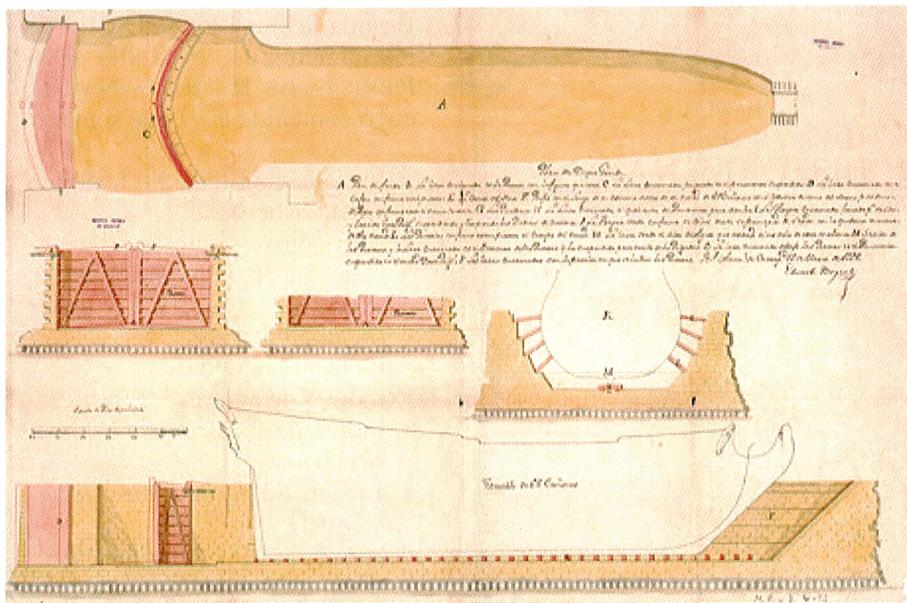
Dique de carena del arsenal de Cartagena. AGS, MP y D. 04/082.
