CAMBIOS EN EL C-17

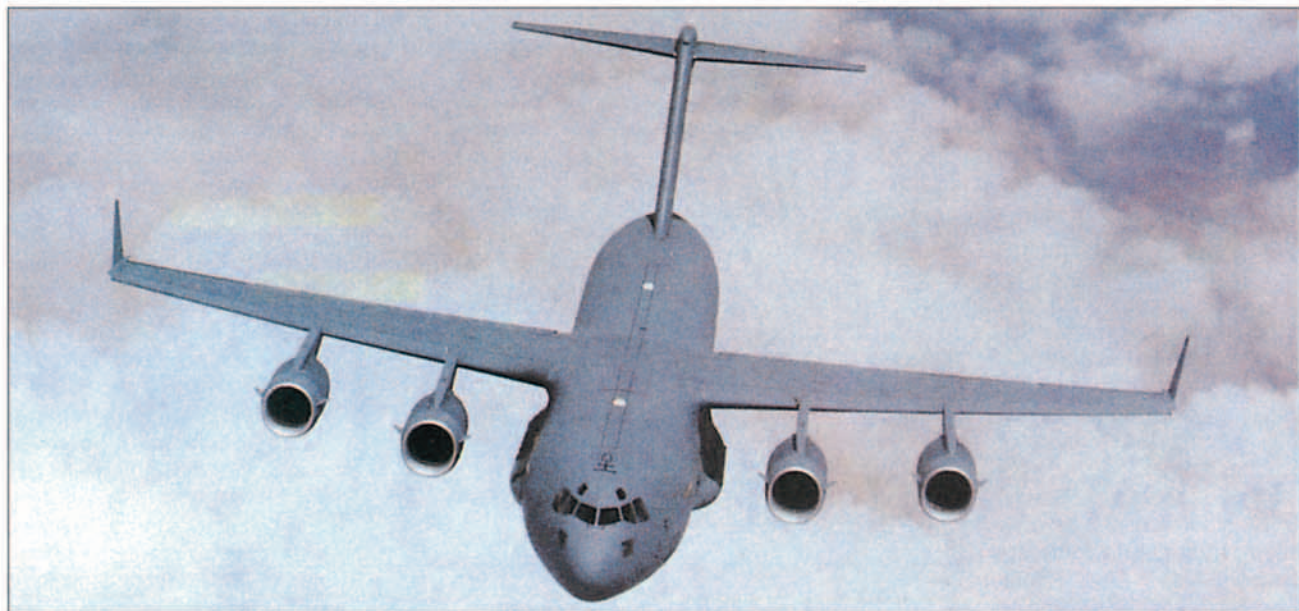
En el vuelo número 11 del prototipo T-1 del avión C-17 del programa de ensayos en vuelo de la US Air Force/McDonnell Douglas, el sistema de mandos de vuelo fly-by-wire cuádruple redundante producido por General Electric Flight Control Computers (FCC), se desconectó, pasando automáticamente a modo mecánico (actuado hidráulicamente), modo en el que se efectuó el aterrizaje sin incidentes, por no disponer la versión de software ensayada de capacidad de recuperación del fallo.

Por otro lado, un ala de C-17 sometida a ensayos de carga estáticos ha fallado, sufriendo daños estructurales, al 130 % de la carga máxima operativa prevista (con 8 ft. de deflexión en punta de plano), cuando tenía que haber alcanzado el 150 %. La carga máxima operativa corresponde a una ráfaga vertical de 55 ft/seg. a 32.000 ft. volando a 275 kts y un peso de 585.000 lbs. (condición posible tan solo después de un reabastecimiento en vuelo). El fallo consistió en el arrugamiento del larguero posterior, casi simétrico en ambas semialas, y fractura del recubrimiento exterior. Este problema requerirá el rediseño de componentes del ala y modificación de las ya existentes, pero no impactará ni el programa de ensayos ni el de producción del C-17.
