# EL CASTILLO Y LAS FORTIFICACIONES DEL MONTE URGULL, DE SAN SEBASTIAN\*

por FERNANDO MEXIA CARRILLO  
Coronel de Artillería

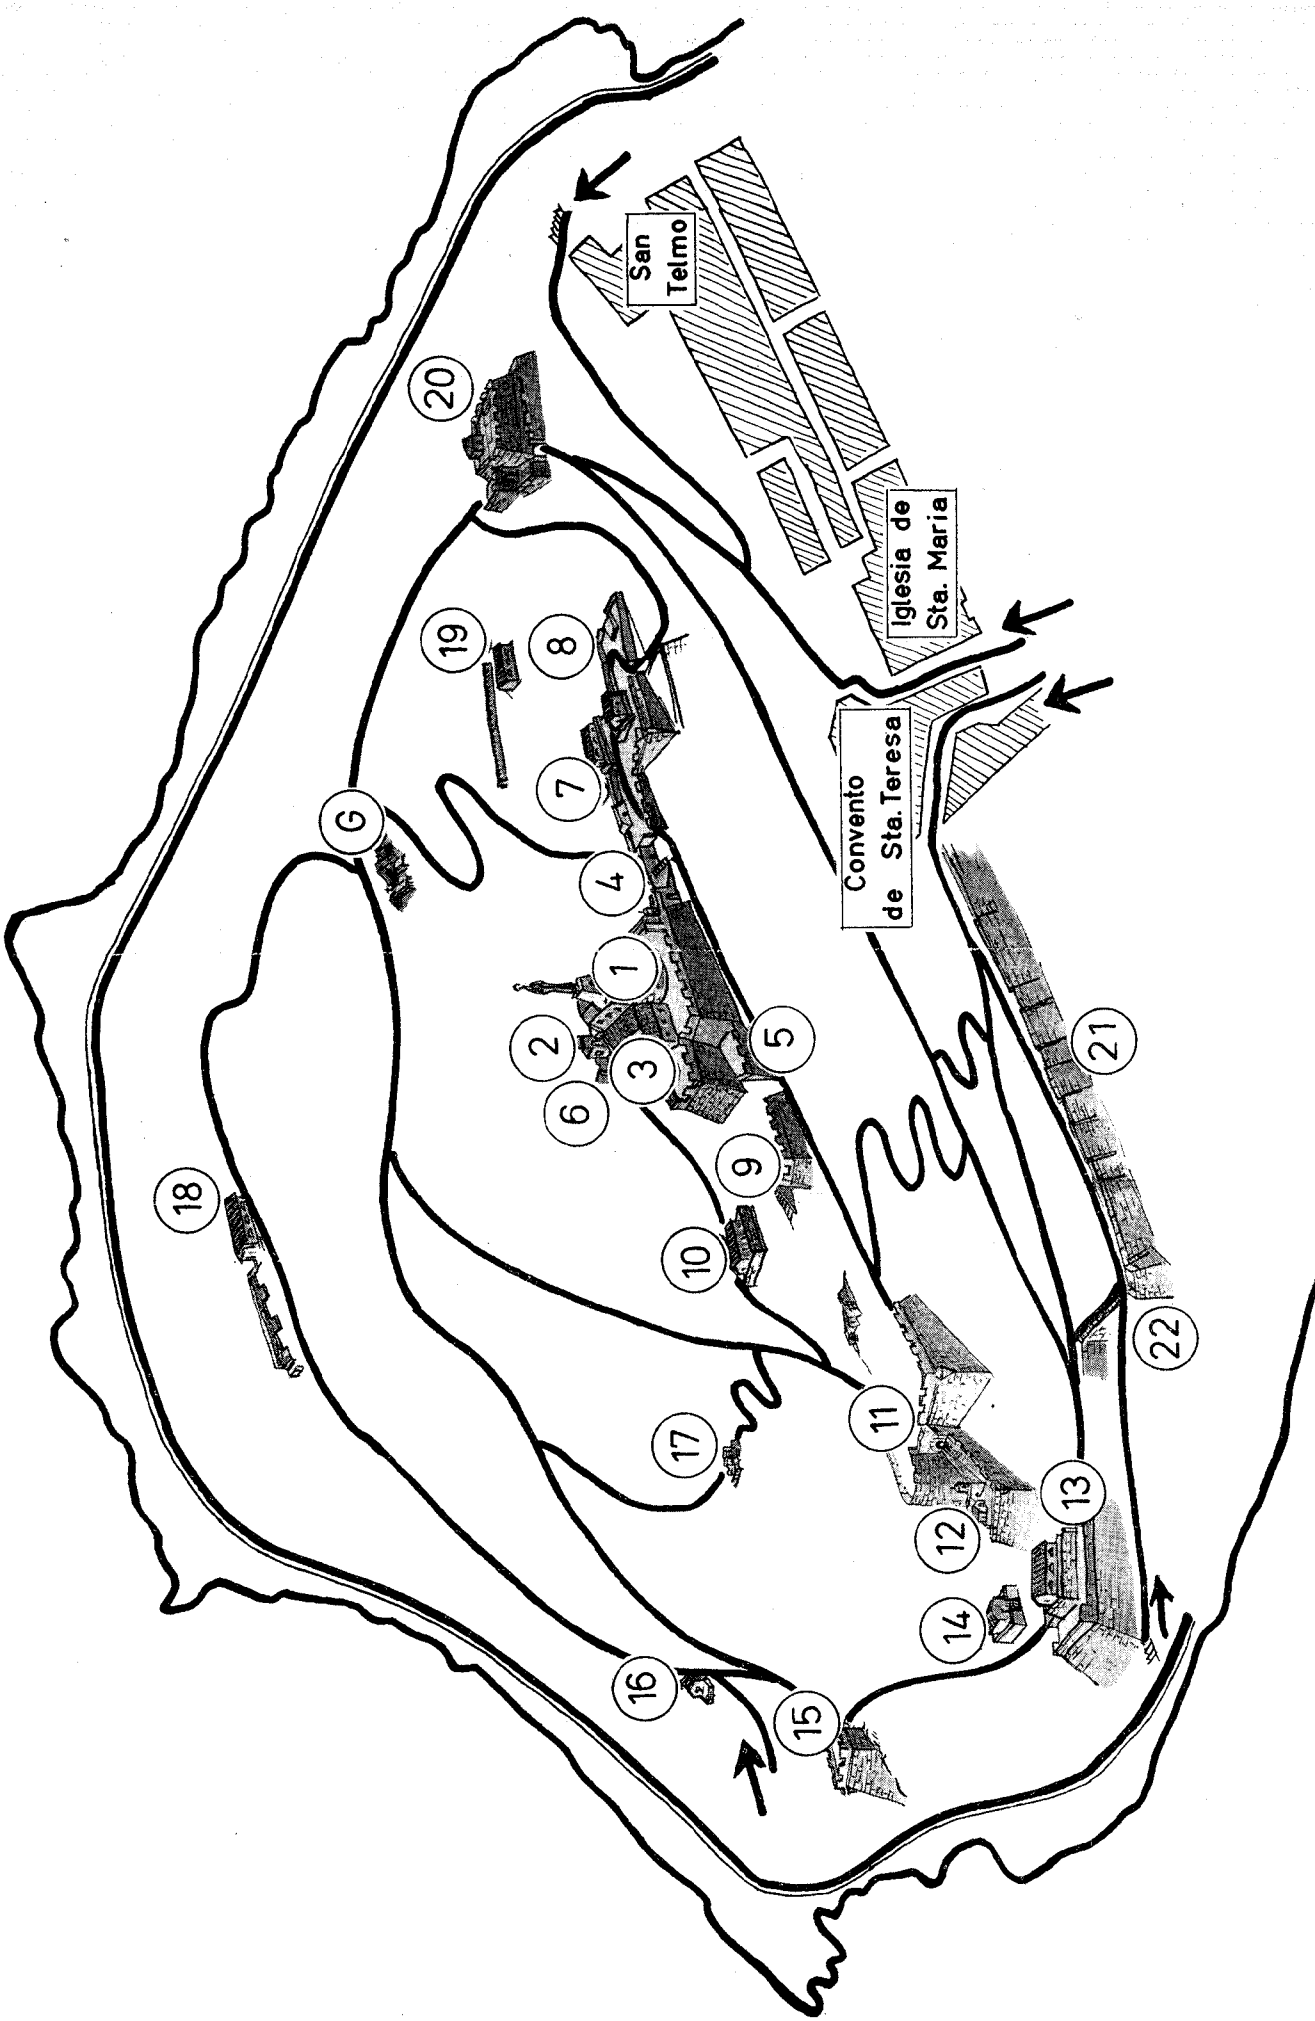
PLANO-CROQUIS DEL MONTE URGULL CON EL CASTILLO DE STA. CRUZ DE LA MOTA Y FORTIFICACIONES.

1. «El Macho».
2. Capilla del Cristo de la Mota.
3. Museo Histórico Militar.
4. Escalera y poterna de entrada al Castillo.
5. Plataforma del S.O.
6. El Revellin y puerta del Norte.
7. Batería del Gobernador (alta).
8. Batería del Gobernador (baja).
9. Batería de Napoleón.
10. Polvorín.
11. Batería de Santiago.
12. Batería de Sta. Clara (alta).
13. Bat. de las Damas y Museo de soldados de plomo.
14. Polvorín de la Bat. de las Damas.
15. Batería de Sta. Clara.
16. Fuente de Bardocas.
17. Polvorín en ruinas.
18. Batería de Bardocas.
19. Galería de tiro.
20. Baluarte del Mirador.
- 21-22. Muralla de Espanochi.
- G. Cementerio de los ingleses.
