El vuelo visto desde Mantenimiento

VICENTE NAVARRO CAMPOS
Alférez de Aviación

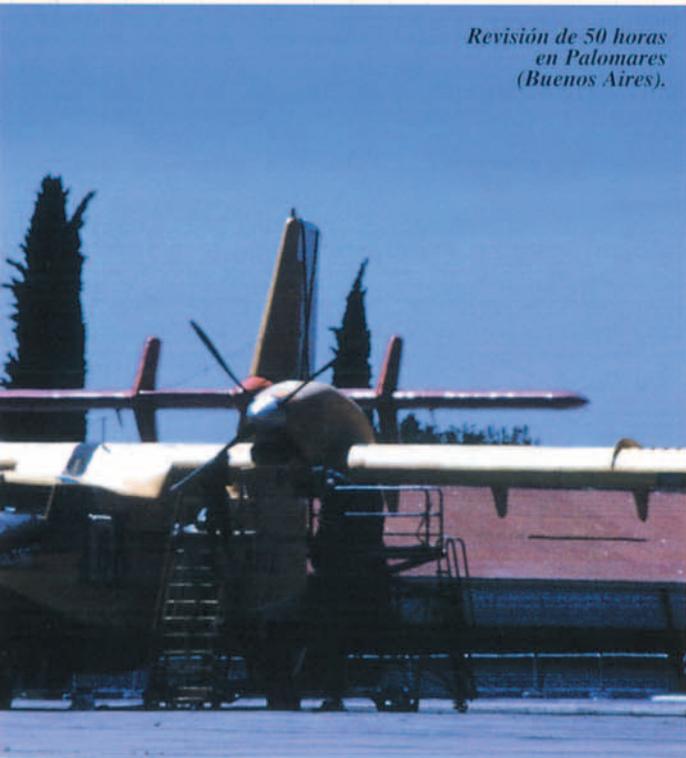
*Revisión de 50 horas
en Palomares
(Buenos Aires).*

La llegada el día 10 de febrero a las 12:27 a Buenos Aires, mismo día, misma hora, 75 años después que el Plus Ultra, con el séptimo sin novedad en la cartilla del avión fue muy celebrado por el equipo de mantenimiento pues reconocía todo el trabajo realizado y además suponía la realización de una inspección de 50h. -adelantada a 35h.- limpia, y así fue, pues solo cabe reseñar, el cambio del indicador

de FFW izquierdo por tener ocasionalmente alguna oscilación, el de una válvula de inflado de rueda por romperse el obus de la misma al darle presión, y que las plataformas necesarias para la inspección fueron cedidas por la F.A. Argentina.
